DIAGNOSTIC DES EXISTANTS

ANNEXE 1a

1.4. DIAGNOSTIC TECHNIQUE

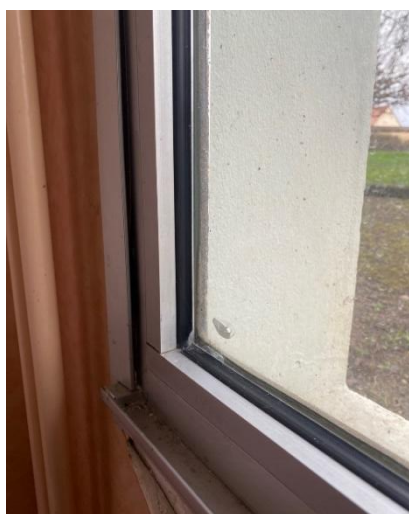
- + Les menuiseries extérieures sont essentiellement en aluminium et acier avec un double vitrage et une dominante d'ouverture à la française avec volet roulant (manœuvre électrique).
- + Les fenêtres (aluminium) conservent un état d'usage. Cependant, les menuiseries extérieures type porte acier et notamment en sous-sol sont dans un mauvais état et nécessiteront un remplacement.
- + L'ensemble des menuiseries devra correspondre à des performances thermiques réglementaires intégrant une occultation (volet roulant ou BSO) et évitant les coulissants pour respecter les objectifs de performances acoustiques. Elles devront être adaptées au futur système d'isolation choisi par le concepteur.
- + L'ensemble des menuiseries extérieures devra être remplacé dans le cadre d'un projet de rénovation afin de répondre à la réglementation actuelle.

Photographie : Zoom sur une menuiserie extérieure

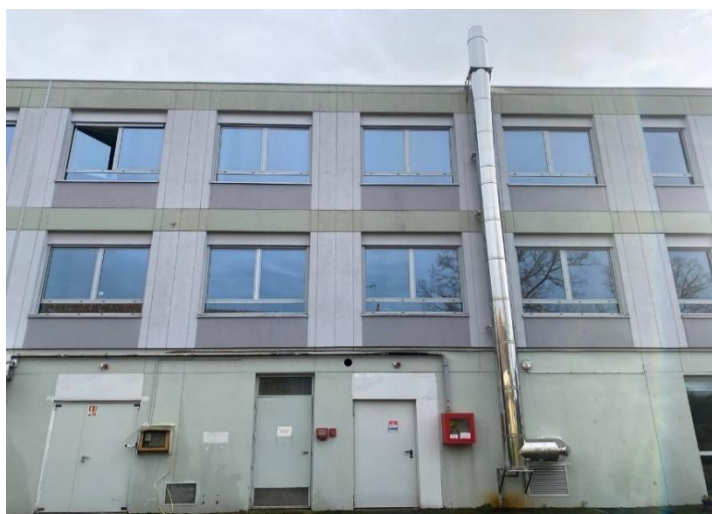
Photographie : Façade Est du V80

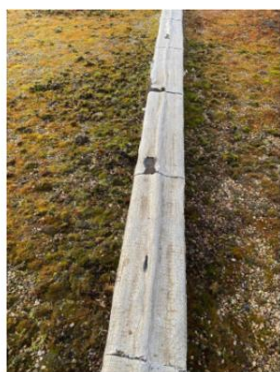
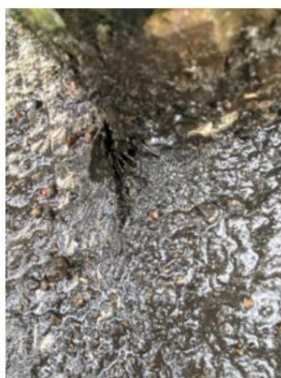
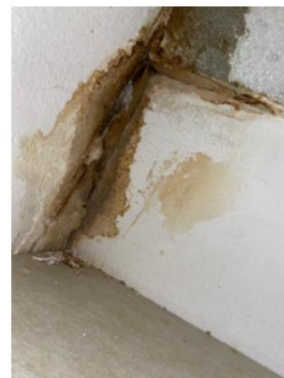
- + La couverture du bâtiment est une toiture terrasse. L'étanchéité assurée par une membrane avec protection par gravillons. Peu entretenue, elle présente un état d'usure avancé avec notamment la présence de mousses et végétaux sur sa quasi-totalité ainsi que de nombreuses infiltrations.
- + Les équipements des extérieurs sont également très vieillissants et nécessite un remplacement. La performance des Skydomes est à revoir en fonction des locaux et des degrés coupe-feu nécessaire.
- + La toiture terrasse ne présente aucune isolation. Il sera nécessaire d'intégrer cette prestation au projet pour des soucis de confort thermiques.

Photographies : Toiture terrasse et infiltrations

Il sera nécessaire de prévoir une réfection complète de l'étanchéité, couplée avec un renforcement de l'isolation thermique.

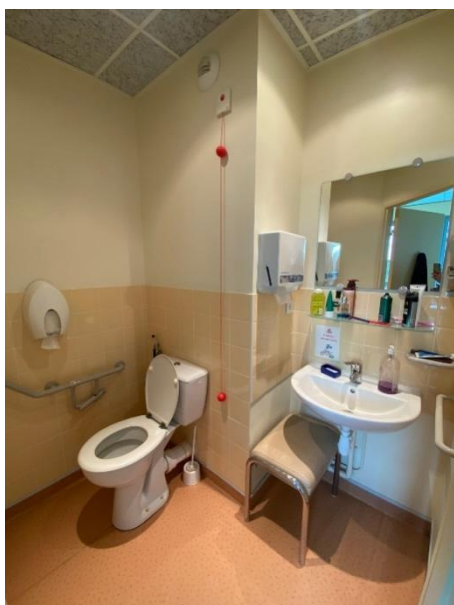
Photographie : toilette d'une chambre

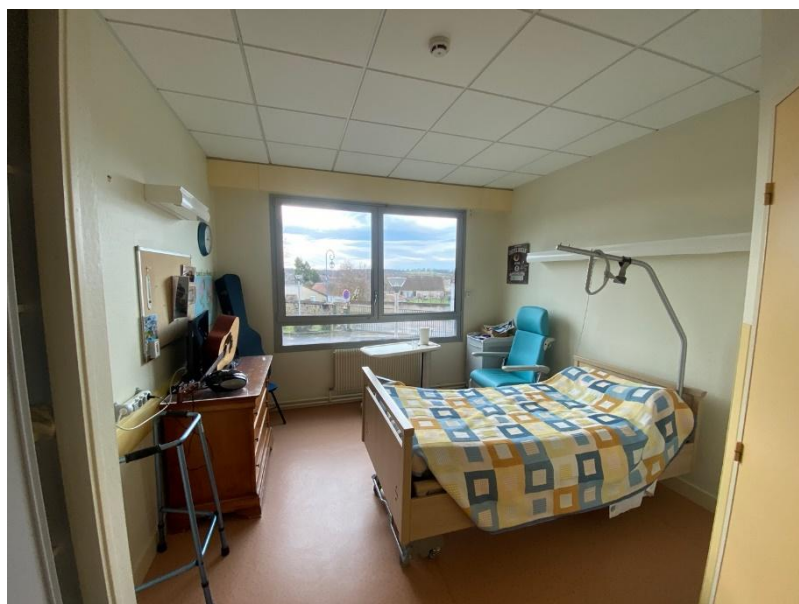
Photographie : chambre simple

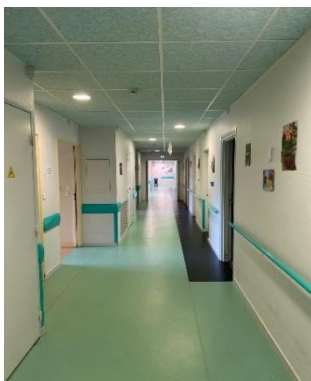
Photographie : Circulation

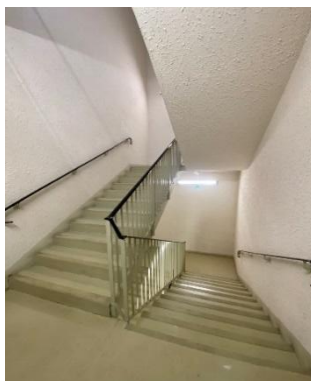
Photographie : Escalier

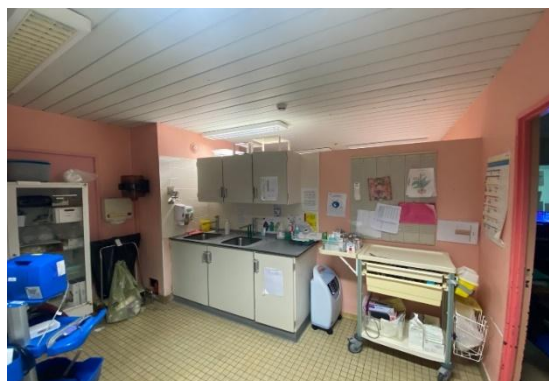
Photographie : Pharmacie

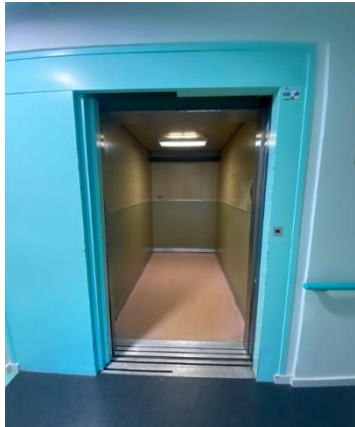
- o Etat d'usure : important.
 - Un monte-malades dans la seconde partie au nord :
 - o Capacité : 1350 kg / 18 personnes ;
 - o Conformité handicaps : le concepteur apportera les vérifications nécessaires à son étude (ne semble pas respecter les normes actuelles) ;

- o Etat d'usure : très important.
- + Ces équipements sont dans un état d'usure très avancé.
- + Le concepteur prévoira dans son étude le remplacement et ou la réhabilitation des deux ascenseurs ;

Photographie : Monte malades

- + Le concepteur vérifiera la possibilité de mettre en œuvre 2 monte-malades au regard des dimensions des deux gaines techniques.
- + L'ensemble des réglementations PMR et SSI devront être intégrées dans le choix des ascenseurs.

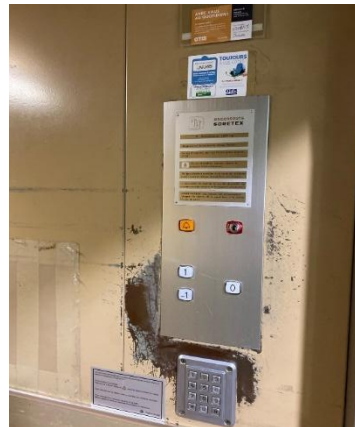
Photographie : Équipements de commande du monte-malades

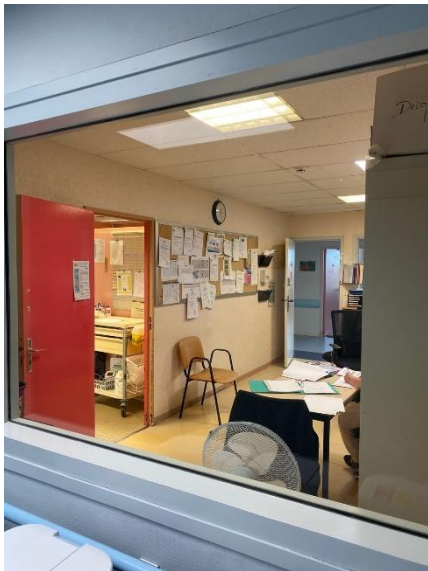
Photographie : Bureau de soins

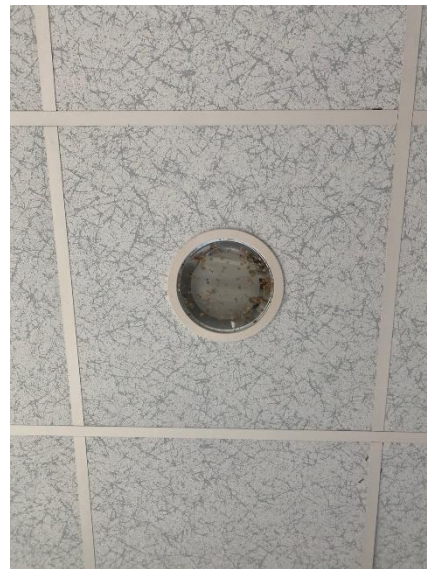
- + Les tableaux divisionnaires sont aux normes. Un tableau dans un très bon état renseigne l'ensemble des chambres. Dans la même armoire, un second tableau plus vieillissant intègre les autres locaux. Ces paires de tableaux seront implantées à chaque niveau du V80.
- + La plupart des luminaires actuels sont équipés de lampes halogènes ou fluorescentes anciennes générations (voir défectueux). Le remplacement de l'ensemble des luminaires par la technologie LED permettra de diminuer la consommation d'énergie ainsi que les frais de maintenance. Les locaux communs (circulations, sanitaires, ...) sont équipés de commande par interrupteur : une mise en place de détecteurs de présence/mouvement pour rendre l'éclairage plus confortable et pour obtenir une plus grande efficacité énergétique est indispensable.

Photographie : Luminaire défaillant dans une circulation

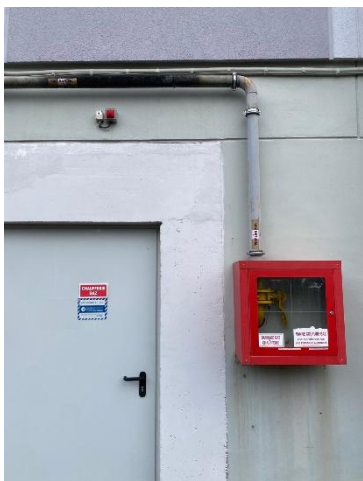
- + La production de chaleur du site est alimentée par le réseau de gaz naturel de la ville de SAINT-PIERRE-LE-MOUTIER en façade du bâtiment.
- + La chaufferie en sous-sol du bâtiment comprend 4 circuits de chauffage :

Photographie : Alimentation gaz en façade

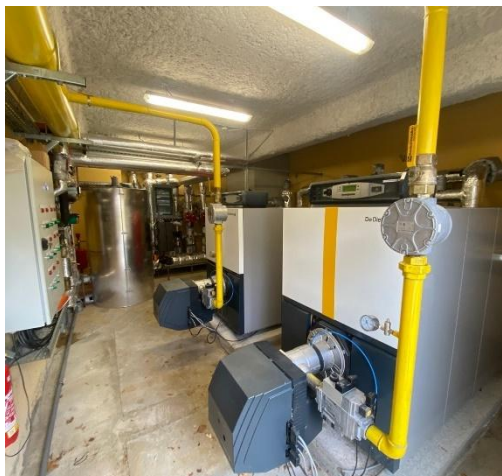
- + On compte deux chaudières : modèle GT 430-10 de la marque De Dietrich d'une puissance utile de 430 kW. La puissance globale de la chaufferie est donc de 860 kW.

- + L'ensemble de la panoplie de chauffage est récent. Il ne semble pas nécessaire de remplacer les équipements de la chaufferie si elle est correctement dimensionnée pour le futur projet.

Photographie : Chaufferie en sous-sol

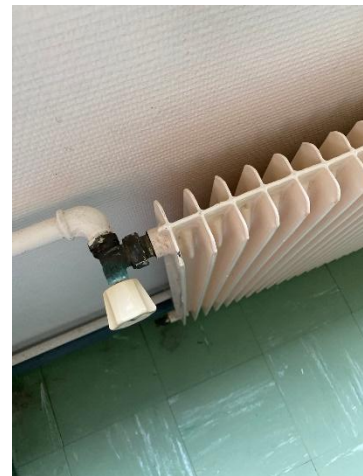
- + Le bâtiment est chauffé par des radiateurs en acier eau chaude équipés de robinets thermostatiques défaillants. L'ensembles des radiateurs et des têtes thermostatiques seront remplacés par des équipements de dernières générations.

Photographie : Radiateurs existants

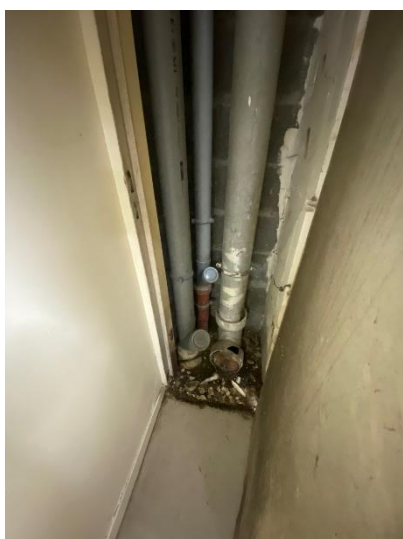
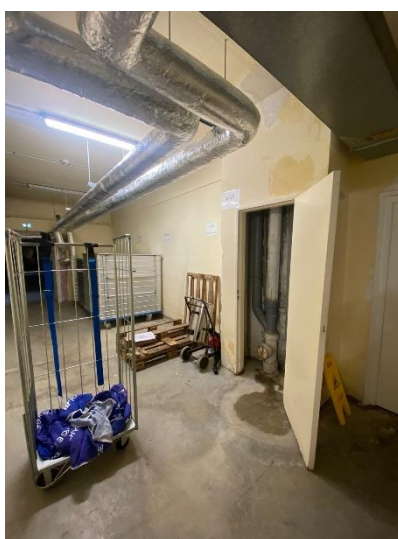
- + L'alimentation générale d'adduction d'eau potable est récente et en bon état. Les installations de distribution eau froide et eau chaude réalisées en cuivre sont vieillissantes, avec présence d'une multitude de piquage réalisée au fil des modifications des locaux.
- + Les réseaux d'évacuations, réalisés en PVC ou en fonte, sont en mauvais état et peuvent présenter des fuites par endroits, principalement en sous-sol. L'ensemble des équipements vieillissant seront à remplacer.
- + L'ensemble des équipements de plomberies des communs et des locaux de services/soins nécessiteront d'une étude de remplacement au cas par cas. Certains équipements ne sont pas d'origine et dans un bon état. D'autres, de l'âge du bâtiment, présentent un état d'usure important.

Photographie : Gaine technique en sous-sol

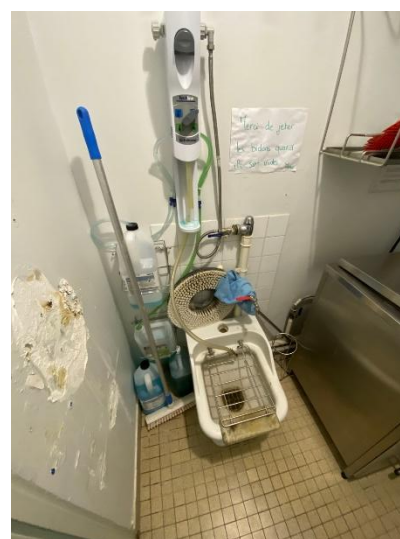
Photographie : Vidoir dans un local de service

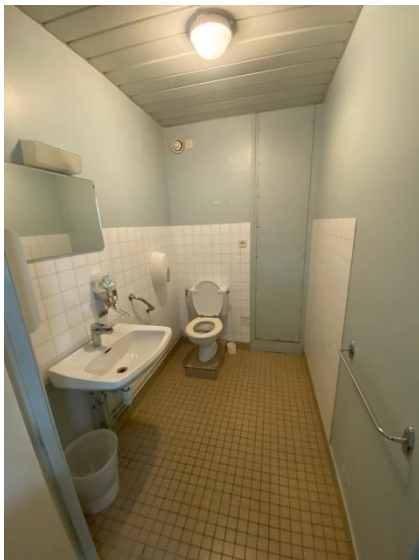
Photographie : Sanitaires personnel/commun

- + L'ensemble des sanitaires des toilettes (chambres et communs) seront à remplacer par des WC suspendus.
- + L'ensemble des lavabos des chambres pourront être remplacés par des vasques en résine, plus chaleureuses et adaptées au futur projet.
- + Les chambres devront intégrer des salles de bains avec douches. Le concepteur devra donc prévoir une réfection complète des salles de bains avec traitement de l'étanchéité.

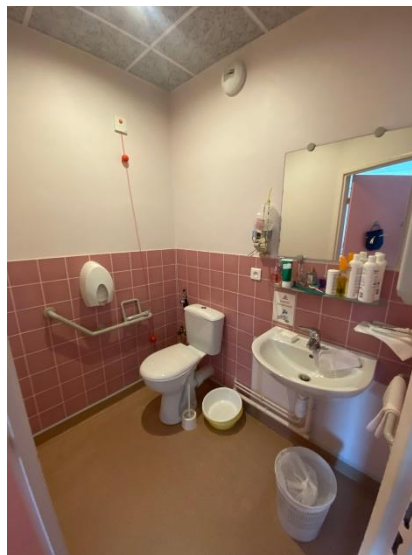
Photographie : Toilettes d'une chambre

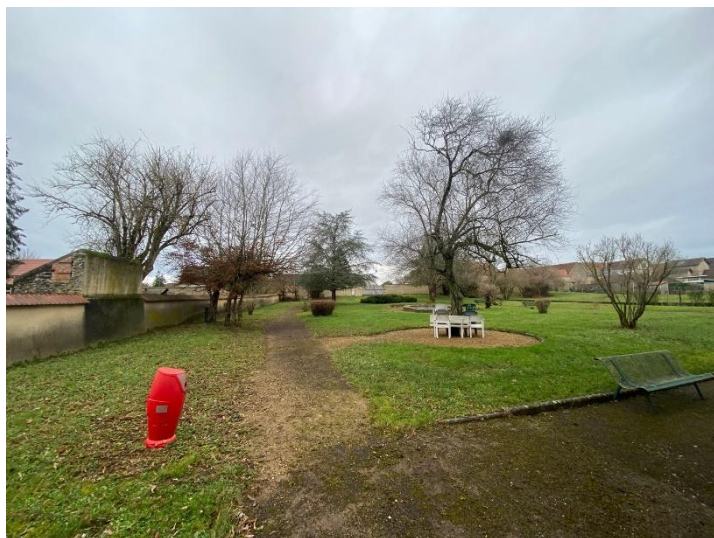
Photographie : Espaces verts au nord du bâtiment

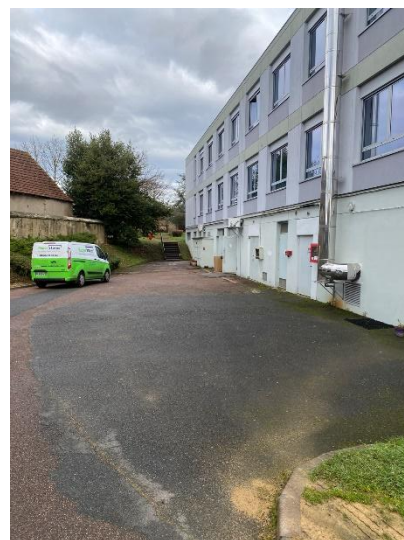
- + La cour Est d'accès au sous-sol du bâtiment présente un état d'usure importante et devra faire l'objet d'une rénovation. De plus et suivant le projet du candidat, cet accès direct de l'extérieur vers les sous-sols devront permettre le passage de PL pour les livraisons mais aussi un accès pompier.
- + La zone nord du bâtiment mais aussi du site, propose un accès non utilisé à ce jour sur la rue du Champ de foire. Elle dispose à ce jour d'une superficie importante d'espaces verts.
- + La façade ouest du bâtiment, comprenant l'entrée, et quant à elle dans un bon état et a fait l'objet d'une récente réhabilitation en même temps que la création de l'extension de salle à manger.

Photographie : Cour d'accès au sous-sol

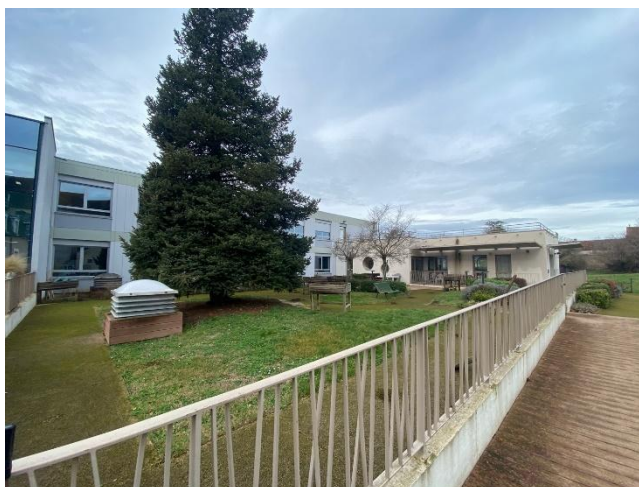
L'ensemble des éléments clos-couvert et de second œuvre sont dans un très bon état. Les travaux de réhabilitations ne devront correspondre qu'à des aménagements si le projet du candidat change la destination de ces locaux.

*Photographie : Façade ouest du bâtiment avec l'extension
Salle à manger*

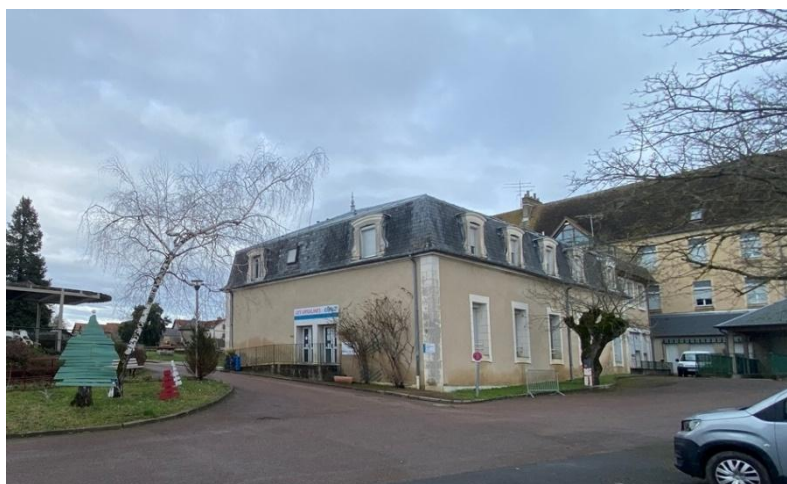
- + La couverture du bâtiment est installée sur une charpente en bois.
- + Cette toiture se décompose en deux parties : une zone inférieure en ardoise et une zone supérieure en zinc.
- + La présence de grand vent a déjà endommagé la couverture en zinc et nécessitera donc un remplacement ou un ressuivi complet.
- + Il sera nécessaire de prévoir une réfection complète ou partielle de la toiture, couplée avec un renforcement de l'isolation thermique.

Photographie : Bâtiment extension du couvent
