N° Affaire : 2026-084/DIAG/ABA

DIAGNOSTIC STRUCTURE

DALLAGE SUR TERRE PLEIN

FOYER RURAL
1 rue chemin neuf
21200 RUFFEY LES BEAUNES

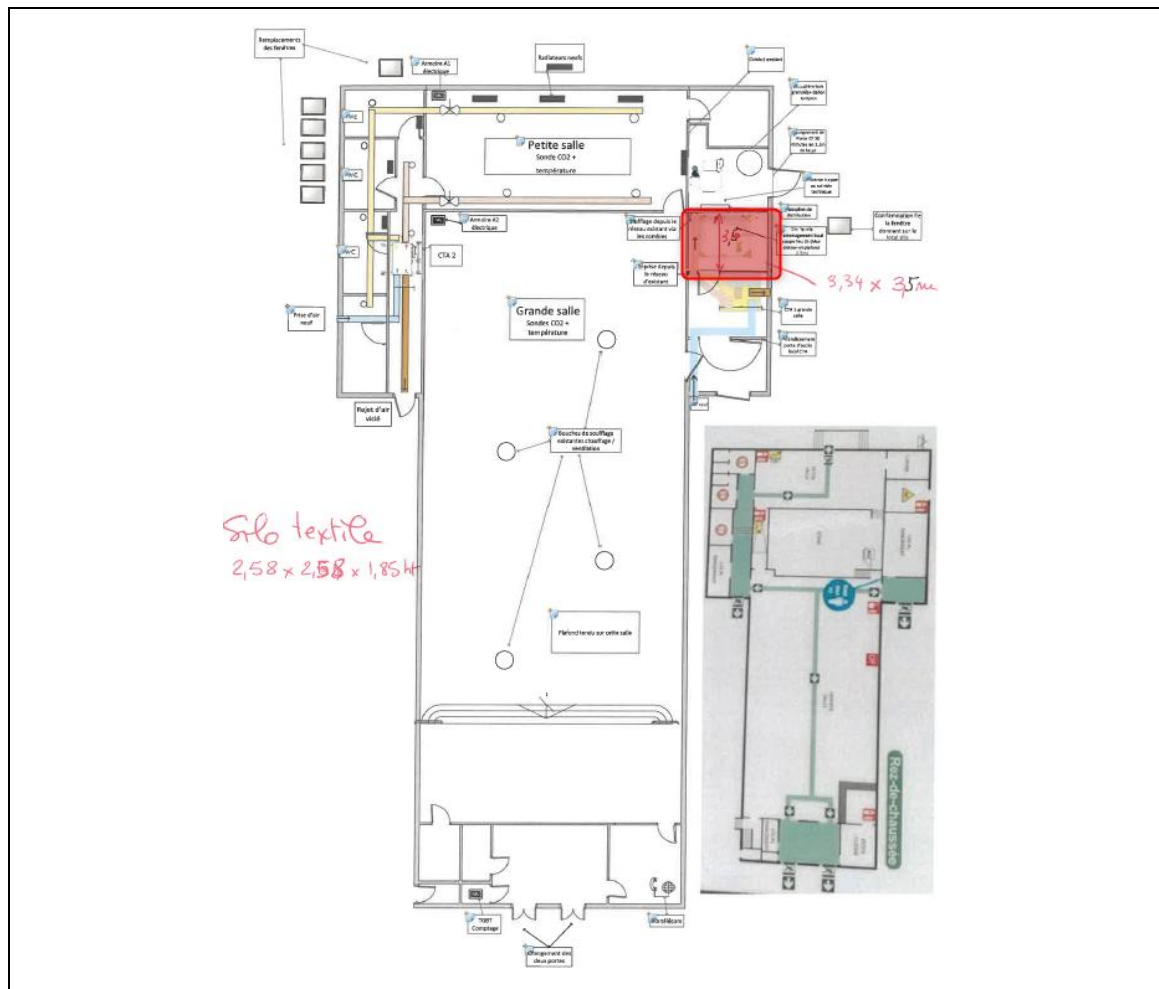
4.1 Plan repérage

Le silo sera implanté dans un local annexe à la salle principale qui sera réaménagé afin de créer un volume de dimensions 3.34x3.50m. Le carottage a été réalisé dans la zone concerné par la mise en place du silo.

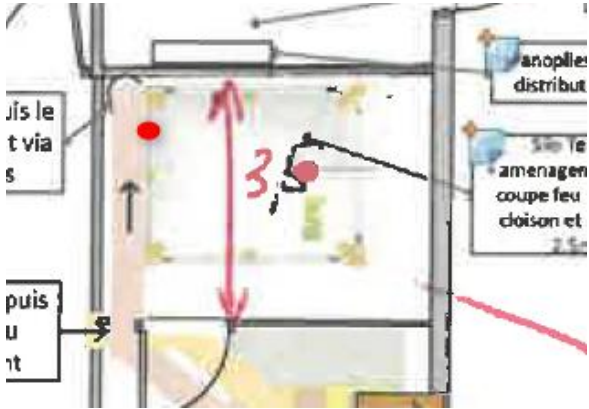
<p>Le carottage a été réalisé dans l'angle de la pièce</p>	<p>Local concerné par le carottage (au pied de l'échelle)</p>

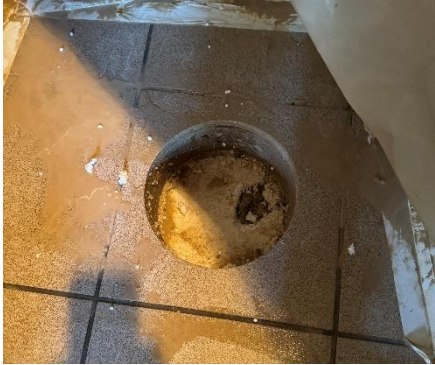
<p>Vue du dessus du carottage</p>	<p>Vue du dessus de la carotte</p>

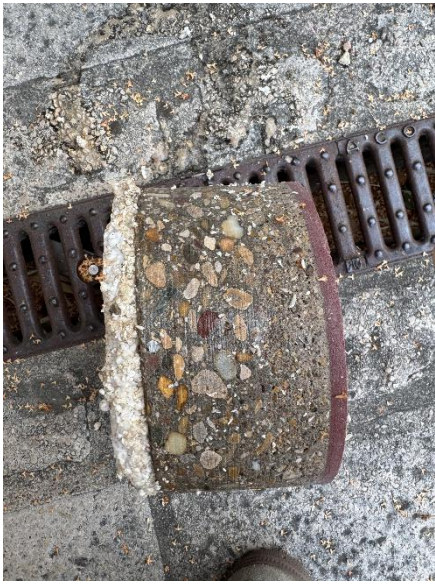
<p>Vue de la tranche de la carotte</p>	<p>Vue des aciers</p>

- Couche de forme (épaisseur non mesurée)
- Isolant 2 feuilles de polystyrène croisé d'épaisseur 4cm
- Dallage BA épaisseur 8.5cm
- Revêtement de sol ép.=1cm
- Carrelage+ colle (épaisseur non mesurée)

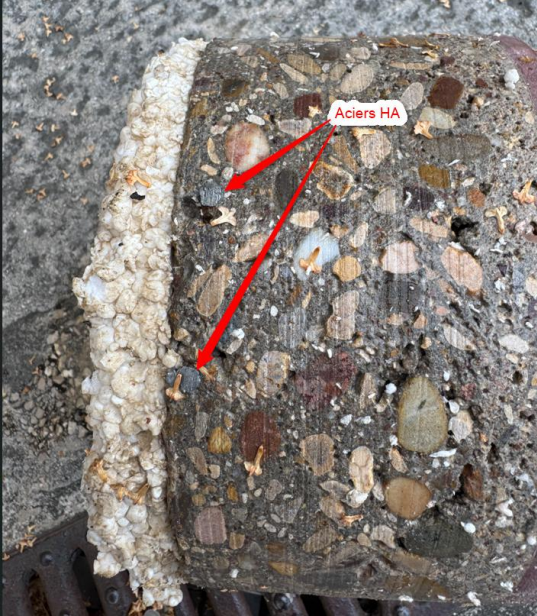
Nous avons également relevé la présence d'armature positionné très bas avec un enrobage quasi nul avec l'isolant polystyrène, son diamètre est de 5mm et leur écartement est compris entre 15 et 20cm.

L'épaisseur minimale n'est pas conforme aux prescriptions du DTU13-3 et le ferrailage mis en place ne satisfait pas le pourcentage d'armature minimale que le dallage soit armé ou non.

Afin de permettre la mise en en place du silo dans la pièce, il convient de démolir le dallage existant et récréer un dallage sur Terre-plein conforme au DTU13-3 et en mesure de reprendre la charge du silo à savoir 600kg/m². Un dallage d'épaisseur minimale de 13cm armé d'un TS st50C sera à prévoir.

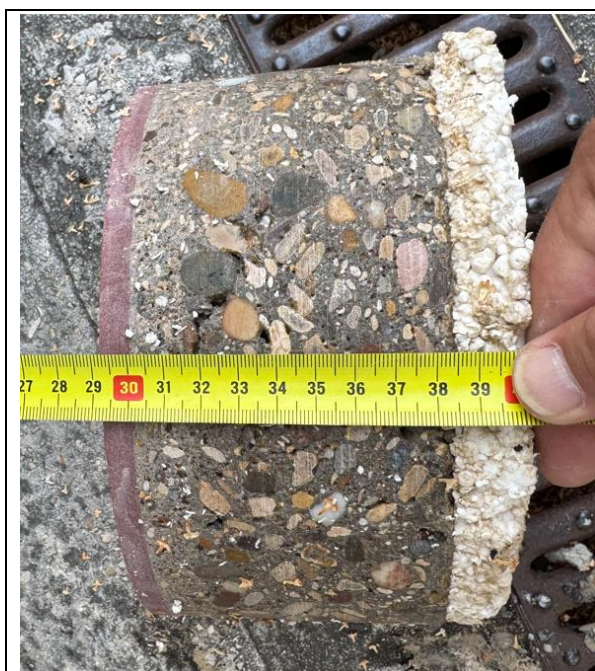
Relevé composition dallage

Le dallage existant n'est pas conforme au DTU13-3, il ne possède pas l'épaisseur et le ferrailage minimale.
