## RAPPORT DE REPERAGE DES MATERIAUX ET PRODUITS CONTENANT DE L'AMIANTE AVANT DEMOLITION D'UN IMMEUBLE BATI

Numéro de dossier : MA2605090535  
Rapport édité le : 23/08/2026

4 RUE ALBERT SCHWEITZER  
58200 COSNE COURS SUR LOIRE

Diagnostic avant trvx réflexion complète de l'étanchiété de la toiture et chngement de lanterneau

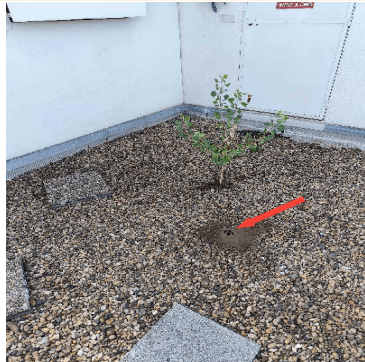
| Echantillon | Description Expert | Description laboratoire | Résultat Laboratoire |
|---|---|---|---|
| MAH178636244179368<br>4-P1 | <u>Identifiant</u> : ZPSO n°1: Partie Plane 1<br><u>Description</u> : P1 Revêtement bitumineux | Couche 1 : Matériau souple (fibreuse) (bitumineux) (noir).<br>Couche 2 : Matériau souple (fibreuse) (bitumineux) (noir). | Absence d'amiante |

| ZPSO n°1: Partie Plane 1 | | | | | | | |
|---|---|---|---|---|---|---|---|
| Toiture terrasse 1 (TOITURE TERRASSE) | continue | P1 | sol | Prélèvement | Identifiant : ZPSO n°1: Partie Plane 1<br>Echantillon : MAH1786362441793684-P1<br>Description : Revêtement bitumineux<br>Composant de la construction : Couvertures, Toitures, Terrasses et étanchéités<br>Partie à sonder : Revêtement bitumineux<br>Justificatif : Après analyse en laboratoire | <u>Partie analysée par le laboratoire :</u><br>Couche 1 : Matériau souple (fibreuse) (bitumineux) (noir).<br><br><u>Partie analysée par le laboratoire :</u><br>Couche 2 : Matériau souple (fibreuse) (bitumineux) (noir). | |

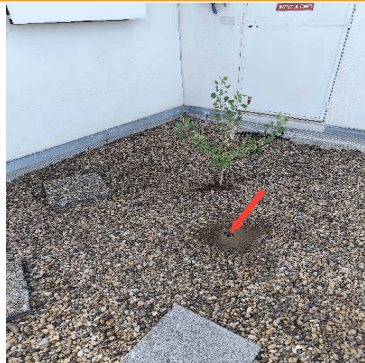
| Echantillon | Description Expert | Description laboratoire | Résultat Laboratoire |
|---|---|---|---|
| MAH178636255416532<br>7-P2 | <u>Identifiant</u> : ZPSO n°2: Isolant 1<br><u>Description</u> : P2 Isolant | Couche 1 : Matériau (pulvérulent) (noir) ; matériau de type mousse (orange) ;<br>matériau souple (transparent). | Absence d'amiante |

| ZPSO n°2: Isolant 1 | | | | | | | |
|---|---|---|---|---|---|---|---|
| Toiture terrasse 1 (TOITURE TERRASSE) | continue | P2 | sol | Prélèvement | Identifiant : ZPSO n°2: Isolant 1<br>Echantillon : MAH1786362554165327-P2<br>Description : Isolant<br>Composant de la construction : Couvertures, Toitures, Terrasses et étanchéités<br>Partie à sonder : Isolant<br>Justificatif : Après analyse en laboratoire | <u>Partie analysée par le laboratoire :</u><br>Couche 1 : Matériau (pulvérulent) (noir) ; matériau de type mousse (orange) ; matériau souple (transparent). | |

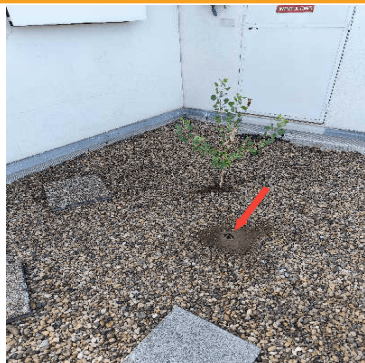
| Echantillon | Description Expert | Description laboratoire | Résultat Laboratoire |
|---|---|---|---|
| MAH178636259397259<br>1-P3 | <u>Identifiant</u> : ZPSO n°3: pare-vapeur 1<br><u>Description</u> : P3 pare-vapeur | Couche 1 : Matériau semi-dur (granulaire) (beige) ; matériau souple (fibreuse)<br>(bitumineux) (noir).<br>Couche 2 : Matériau semi-dur (granulaire) (beige) ; matériau souple (fibreuse)<br>(bitumineux) (noir). | Absence d'amiante |

| ZPSO n°3: pare-vapeur 1 | | | | | | | |
|---|---|---|---|---|---|---|---|
| Toiture terrasse 1 (TOITURE TERRASSE) | continue | P3 | sol | Prélèvement | Identifiant : ZPSO n°3: pare-vapeur 1<br>Echantillon : MAH1786362593972591-P3<br>Description : pare-vapeur<br>Composant de la construction : Couvertures, Toitures, Terrasses et étanchéités<br>Partie à sonder : pare-vapeur<br>Justificatif : Après analyse en laboratoire | <u>Partie analysée par le laboratoire :</u><br>Couche 1 : Matériau semi-dur (granulaire) (beige) ; matériau souple (fibreuse) (bitumineux) (noir).<br><br><u>Partie analysée par le laboratoire :</u><br>Couche 2 : Matériau semi-dur (granulaire) (beige) ; matériau souple (fibreuse) (bitumineux) (noir). | |

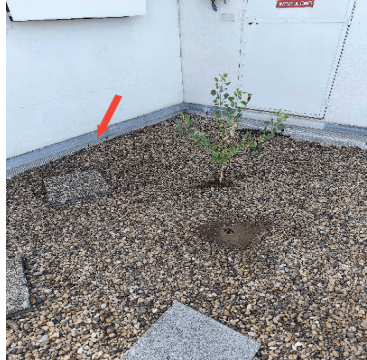
| Echantillon | Description Expert | Description laboratoire | Résultat Laboratoire |
|---|---|---|---|
| MAH178636265585620<br>7-P4 | <u>Identifiant</u> : ZPSO n°4: Relevé 1<br><u>Description</u> : P4 Revêtement bitumineux | Couche 1 : Matériau de type aluminium (gris) ; matériau souple (fibreuse)<br>(bitumineux) (noir).<br>Couche 2 : Matériau de type aluminium (gris) ; matériau souple (fibreuse)<br>(bitumineux) (noir). | Absence d'amiante |

| ZPSO n°4: Relevé 1 | | | | | | | |
|---|---|---|---|---|---|---|---|
| Toiture terrasse 1 (TOITURE TERRASSE) | continue | P4 | sol | Prélèvement | Identifiant : ZPSO n°4: Relevé 1<br>Echantillon : MAH1786362655856207-P4<br>Description : Revêtement bitumineux<br>Composant de la construction : Couvertures, Toitures, Terrasses et étanchéités<br>Partie à sonder : Revêtement bitumineux<br>Justificatif : Après analyse en laboratoire | <u>Partie analysée par le laboratoire :</u><br>Couche 1 : Matériau de type aluminium (gris) ; matériau souple (fibreuse) (bitumineux) (noir).<br><br><u>Partie analysée par le laboratoire :</u><br>Couche 2 : Matériau de type aluminium (gris) ; matériau souple (fibreuse) (bitumineux) (noir). | |

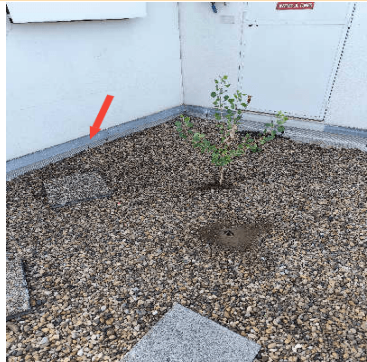
| Echantillon | Description Expert | Description laboratoire | Résultat Laboratoire |
|---|---|---|---|
| MAH178636286715717<br>3-P5 | <u>Identifiant</u> : ZPSO n°5: Isolant Relevé 1<br><u>Description</u> : P5 Isolant Relevé 1 | Couche 1 : Matériau (pulvérulent) (noir) ; matériau fibreux de type isolant<br>(jaune) ; matériau souple (fibreuse) (noir).<br>Couche 2 : Matériau (pulvérulent) (noir) ; matériau fibreux de type isolant<br>(jaune) ; matériau souple (fibreuse) (noir).<br>Couche 3 : Matériau fibreux de type isolant (jaune). | Absence d'amiante |

| ZPSO n°5: Isolant Relevé 1 | | | | | | | |
|---|---|---|---|---|---|---|---|
| Toiture terrasse 1 (TOITURE TERRASSE) | continue | P5 | sol | Prélèvement | Identifiant : ZPSO n°5: Isolant Relevé 1<br>Echantillon : MAH1786362867157173-P5<br>Description : Isolant Relevé 1<br>Composant de la construction : Couvertures, Toitures, Terrasses et étanchéités<br>Partie à sonder : Isolant Relevé 1<br>Justificatif : Après analyse en laboratoire | <u>Partie analysée par le laboratoire :</u><br>Couche 1 : Matériau (pulvérulent) (noir) ; matériau fibreux de type isolant (jaune) ; matériau souple (fibreux) (noir).<br><br><u>Partie analysée par le laboratoire :</u><br>Couche 2 : Matériau (pulvérulent) (noir) ; matériau fibreux de type isolant (jaune) ; matériau souple (fibreux) (noir).<br><br><u>Partie analysée par le laboratoire :</u><br>Couche 3 : Matériau fibreux de type isolant (jaune). | |

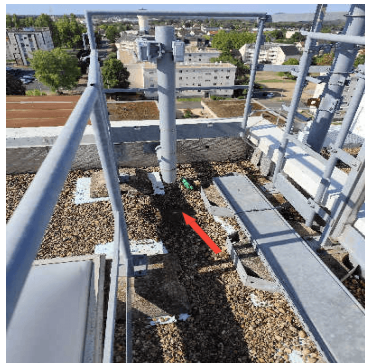
### ZPSO n°6: Partie plane 2

| Echantillon | Description Expert | Description laboratoire | Résultat Laboratoire |
|---|---|---|---|
| MAH178636294371291<br>3-P6 | <u>Identifiant</u> : ZPSO n°6: Partie plane 2<br><u>Description</u> : P6 Revêtement bitumineux | Couche 1 : Matériau (pulvérulent) (marron) ; matériau souple (fibreuse)<br>(bitumineux) (noir) ; matériau semi-dur (blanc) en traces ; matériau fibreux de<br>type isolant (blanc).<br>Couche 2 : Matériau (pulvérulent) (marron) ; matériau souple (fibreuse)<br>(bitumineux) (noir) ; matériau semi-dur (blanc) en traces ; matériau fibreux de<br>type isolant (blanc).<br>Couche 3 : Matériau fibreux de type isolant (blanc). | Absence d'amiante |

| Localisation | Continuité / Discontinuité | n° de sondage | Zone | Prélèvement effectué / Sondage et extension | Echantillon | Analyse | Photo |
|---|---|---|---|---|---|---|---|
| Toiture terrasse 2 (TOITURE TERRASSE) | continue | P6 | sol | Prélèvement | <p>Identifiant : ZPSO n°6: Partie plane 2</p> <p>Echantillon : MAH1786362943712913-P6</p> <p>Description : Revêtement bitumineux</p> <p>Composant de la construction : Couvertures, Toitures, Terrasses et étanchéités</p> <p>Partie à sonder : Revêtement bitumineux</p> <p>Justificatif : Après analyse en laboratoire</p> | <p><u>Partie analysée par le laboratoire :</u></p> <p>Couche 1 : Matériau (pulvérulent) (marron) ; matériau souple (fibreuse) (bitumineux) (noir) ; matériau semi-dur (blanc) en traces ; matériau fibreux de type isolant (blanc).</p> <p><u>Partie analysée par le laboratoire :</u></p> <p>Couche 2 : Matériau (pulvérulent) (marron) ; matériau souple (fibreuse) (bitumineux) (noir) ; matériau semi-dur (blanc) en traces ; matériau fibreux de type isolant (blanc).</p> <p><u>Partie analysée par le laboratoire :</u></p> <p>Couche 3 : Matériau fibreux de type isolant (blanc).</p> | |

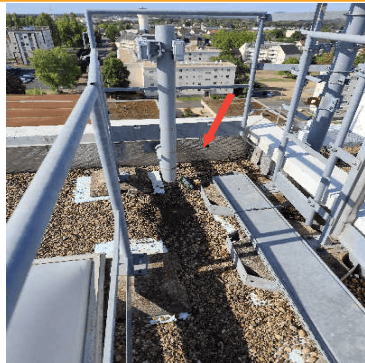
### ZPSO n°7: Relevé 2

| Echantillon | Description Expert | Description laboratoire | Résultat Laboratoire |
|---|---|---|---|
| MAH17863629989883<br>5-P7 | <u>Identifiant</u> : ZPSO n°7: Relevé 2<br><u>Description</u> : P7 Revêtement bitumineux | Couche 1 : Matériau de type aluminium (gris) ; matériau souple (fibreuse)<br>(bitumineux) (noir).<br>Couche 2 : Matériau de type aluminium (gris) ; matériau souple (fibreuse)<br>(bitumineux) (noir). | Absence d'amiante |

| Localisation | Continuité / Discontinuité | n° de sondage | Zone | Prélèvement effectué / Sondage et extension | Echantillon | Analyse | Photo |
|---|---|---|---|---|---|---|---|
| Toiture terrasse 2 (TOITURE TERRASSE) | continue | P7 | sol | Prélèvement | <p>Identifiant : ZPSO n°7: Relevé 2</p> <p>Echantillon : MAH1786362999898835-P7</p> <p>Description : Revêtement bitumineux</p> <p>Composant de la construction : Couvertures, Toitures, Terrasses et étanchéités</p> <p>Partie à sonder : Revêtement bitumineux</p> <p>Justificatif : Après analyse en laboratoire</p> | <p><u>Partie analysée par le laboratoire :</u></p> <p>Couche 1 : Matériau de type aluminium (gris) ; matériau souple (fibreuse) (bitumineux) (noir).</p> <p><u>Partie analysée par le laboratoire :</u></p> <p>Couche 2 : Matériau de type aluminium (gris) ; matériau souple (fibreuse) (bitumineux) (noir).</p> | |

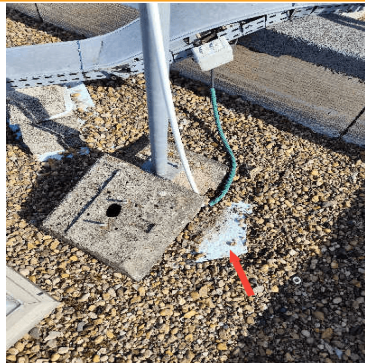
| Echantillon | Description Expert | Description laboratoire | Résultat Laboratoire |
|---|---|---|---|
| MAH178636346886852<br>8-P8 | <u>Identifiant</u> : ZPSO n°8: Isolant bleu<br><u>Description</u> : P8 Isolant bleu | Couche 1 : Matériau (pulvérulent) (noir) ; matériau de type mousse (bleu). | Absence d'amiante |

| ZPSO n°8: Isolant bleu | | | | | | | |
|---|---|---|---|---|---|---|---|
| Toiture terrasse 2 (TOITURE TERRASSE) | continue | P8 | sol | Prélèvement | Identifiant : ZPSO n°8: Isolant bleu<br>Echantillon : MAH1786363468868528-P8<br>Description : Isolant bleu<br>Composant de la construction : Couvertures, Toitures, Terrasses et étanchéités<br>Partie à sonder : Isolant bleu<br>Justificatif : Après analyse en laboratoire | <u>Partie analysée par le laboratoire :</u><br>Couche 1 : Matériau (pulvérulent) (noir) ; matériau de type mousse (bleu). | |

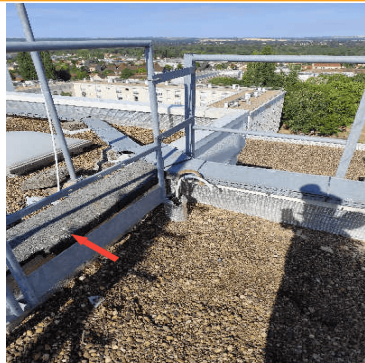
| Echantillon | Description Expert | Description laboratoire | Résultat Laboratoire |
|---|---|---|---|
| MAH178636351638616<br>9-P9 | <u>Identifiant</u> : ZPSO n°9: Revêtement bitumineux au dessus<br>relevé 2<br><u>Description</u> : P9 Revêtement bitumineux | Couche 1 : Matériau (pulvérulent) (marron) ; matériau semi-dur (granulaire) (gris)<br>; matériau souple (fibreuse) (bitumineux) (noir).<br>Couche 2 : Matériau (pulvérulent) (marron) ; matériau semi-dur (granulaire) (gris)<br>; matériau souple (fibreuse) (bitumineux) (noir). | Absence d'amiante |

| ZPSO n°9: Revêtement bitumineux au dessus relevé 2 | | | | | | | |
|---|---|---|---|---|---|---|---|
| Toiture terrasse 2 (TOITURE TERRASSE) | continue | P9 | sol | Prélèvement | Identifiant : ZPSO n°9: Revêtement bitumineux au dessus relevé 2<br>Echantillon : MAH1786363516386169-P9<br>Description : Revêtement bitumineux<br>Composant de la construction : Couvertures, Toitures, Terrasses et étanchéités<br>Partie à sonder : Revêtement bitumineux<br>Justificatif : Après analyse en laboratoire | <u>Partie analysée par le laboratoire :</u><br>Couche 1 : Matériau (pulvérulent) (marron) ; matériau semi-dur (granulaire) (gris) ; matériau souple (fibreuse) (bitumineux) (noir).<br><br><u>Partie analysée par le laboratoire :</u><br>Couche 2 : Matériau (pulvérulent) (marron) ; matériau semi-dur (granulaire) (gris) ; matériau souple (fibreuse) (bitumineux) (noir). | |

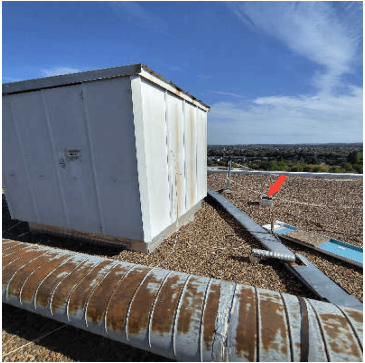
| ZPSO | Niveau | Localisation | Zone | Description du prélèvement réalisé | Surface indicative |
|---|---|---|---|---|---|
| ZPSO n°10:<br>Conduit en fibre-ciment | TOITURE TERRASSE | Toiture terrasse 1 | Equipement | - P10 Conduit en fibro-ciment (Amiante Positif) | 4 unité |

| Echantillon | Description Expert | Description laboratoire | Résultat Laboratoire |
|---|---|---|---|
| MAH178690800864852<br>4-P10 | <u>Identifiant</u> : ZPSO n°10: Conduit en fibre-ciment<br><u>Description</u> : P10 Conduit en fibre-ciment (Amiante Positif) | Couche 1 : Matériau dur fibreux de type fibres-ciment (gris). | Présence d'amiante |

| ZPSO n°10: Conduit en fibre-ciment | | | | | | | |
|---|---|---|---|---|---|---|---|
| Toiture terrasse 1<br>(TOITURE TERRASSE) | discontinue | P10 | Equipement | Prélèvement | Identifiant : ZPSO n°10: Conduit en fibre-ciment<br>Echantillon : MAH1786908008648524-P10<br>Description : Conduit en fibro-ciment<br>Composant de la construction : Conduits et accessoires<br>intérieurs<br>Partie à sonder : Conduit en fibro-ciment<br>Justificatif : Après analyse en laboratoire | <u>Partie analysée par le laboratoire :</u><br>Couche 1 : Matériau dur fibreux de type<br>fibres-ciment (gris). | |

Dans le cas où des matériaux contenant de l'amiante ont été repérés, il convient s'il a lieu de confier le désamiantage à une entreprise certifiée. Le repérage est conforme à la réglementation dans le cadre de cette mission. Toutefois, il n'est jamais possible d'être parfaitement exhaustif, dans la mesure où un sondage n'est représentatif qu'à l'endroit précis du support investigué. Il convient donc de rester toujours très vigilant lors des travaux quant à l'éventuelle mise à jour de matériaux suspects ce qui nécessitera un repérage complémentaire.
