## DOSSIER DE DIAGNOSTICS TECHNIQUES

**Référence : 50273 Centre Social Moullins Engilbert**

Bien : **Maison individuelle**  
Adresse : **17 route de Limanton  
58290 MOULINS-ENGILBERT**  
Référence Cadastre : **AD - 47**

## Rapport de mission de repérage des matériaux et produits contenant de l'amiante avant réalisation de travaux

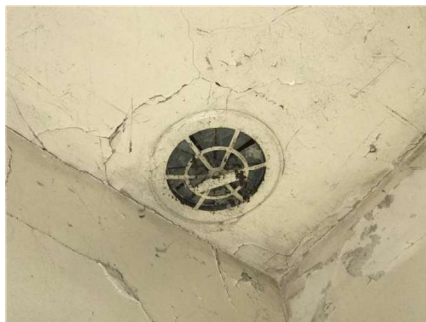
| Nom du client | Numéro de dossier | Localisation |
|---|---|---|
| Centre Social Moulins Engilbert | 50273 Centre Social Moulins Engilbert | RDC - Plateaux Rez de chaussée<br>Conduit de ventilation - Plafond |

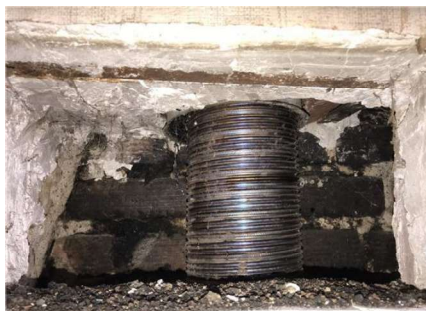
| Nom du client | Numéro de dossier | Localisation |
|---|---|---|
| Centre Social Moulins Engilbert | 50273 Centre Social Moulins Engilbert | RDC - Plateaux Rez de chaussée<br>Conduit de fumées - Mur |

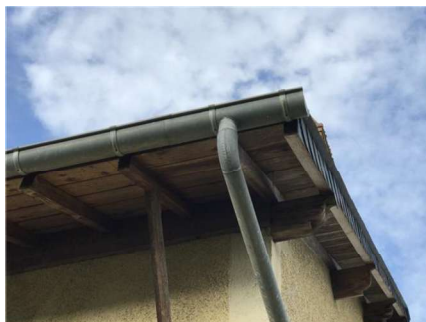
| Nom du client | Numéro de dossier | Localisation |
|---|---|---|
| Centre Social Moulins Engilbert | 50273 Centre Social Moulins Engilbert | Extérieur - Bâti<br>Gouttières - Façades |

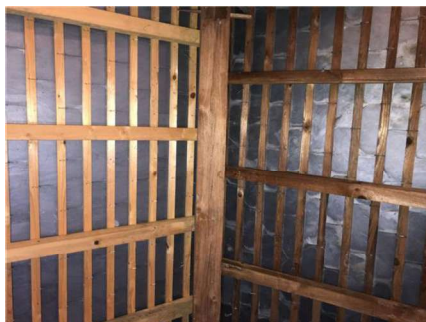
| Nom du client | Numéro de dossier | Localisation |
|---|---|---|
| Centre Social Moulins Engilbert | 50273 Centre Social Moulins Engilbert | Extérieur - Bâti<br>Couverture - Toiture |

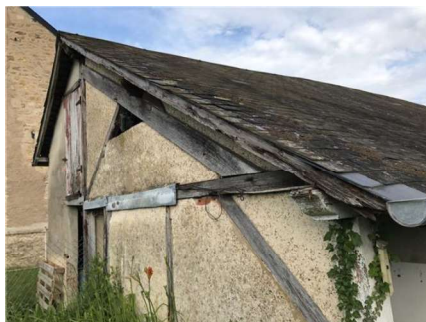
| Nom du client | Numéro de dossier | Localisation |
|---|---|---|
| Centre Social Moulins Engilbert | 50273 Centre Social Moulins Engilbert | Extérieur/RDC - Remise/Garage<br>Couverture - Toiture |

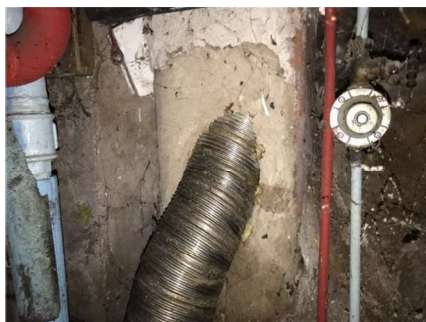
| Nom du client | Numéro de dossier | Localisation |
|---|---|---|
| Centre Social Moulins Engilbert | 50273 Centre Social Moulins Engilbert | 1er Sous-Sol - Sous-sol/Cave<br>Conduit de fumées - Mur |

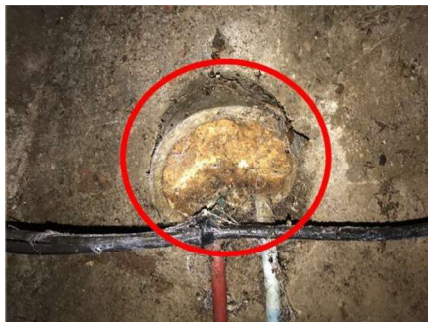
| Nom du client | Numéro de dossier | Localisation |
|---|---|---|
| Centre Social Moulins Engilbert | 50273 Centre Social Moulins Engilbert | 1er Sous-Sol - Sous-sol/Cave<br>Fourreau/Conduit (arrivée fioul) - Mur |

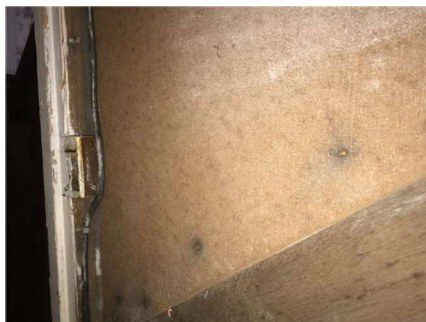
| Nom du client | Numéro de dossier | Localisation |
|---|---|---|
| Centre Social Moulins Engilbert | 50273 Centre Social Moulins Engilbert | 1er Sous-Sol - Sous-sol/Cave<br>Panneau - Cloison escalier |
