N° Affaire : 22-223

Rapport Structurel Maison DANJEAN en péril à CLAMECY (58)

11, place Saint Jean
58503 Clamecy

Maîtrise d'Ouvrage : MAIRIE DE CLAMECY

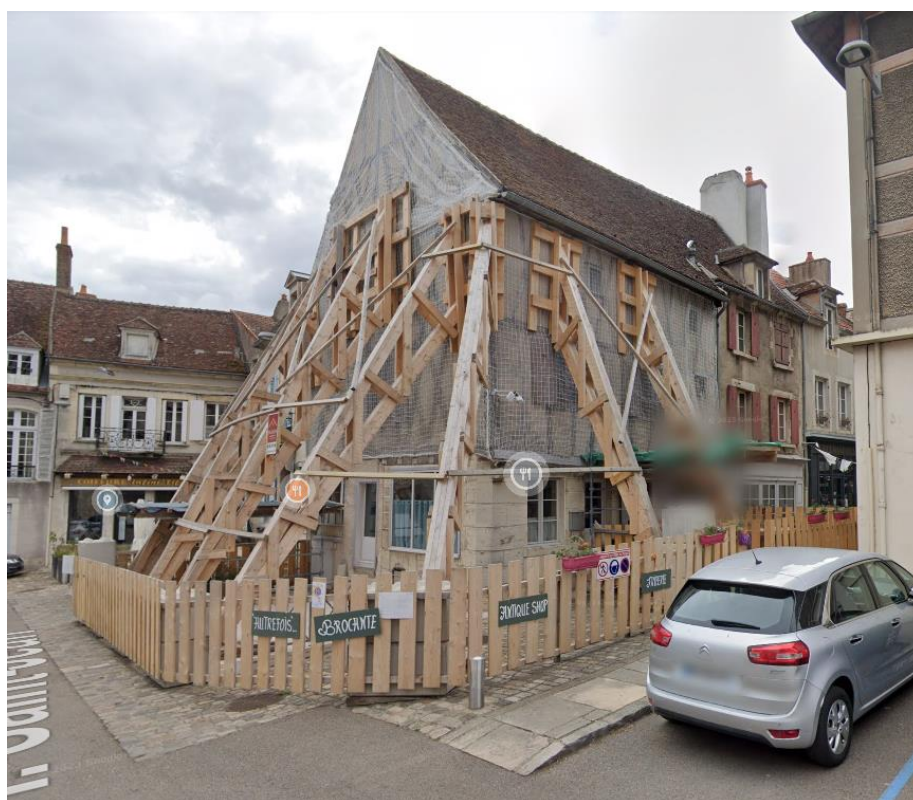
Figure 1 – Photographie actuelle Maison DANJEAN Marcelle par suite de la confortation provisoire d'urgence mise en place

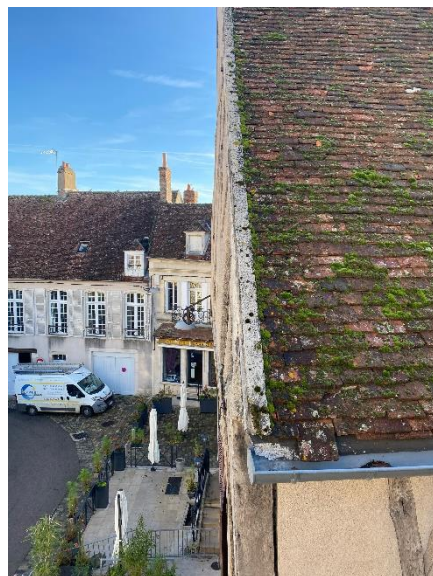
Pour débiter, la pathologie la plus préoccupante concerne l'importante déformation de la façade, en pans de bois, côté Place Saint Jean. Le pignon penche en marquant une brisure verticale, à la jonction de la pointe du pignon, avec le haut du plancher haut 2ème étage (3ème lisse bois en partant depuis la maçonnerie). Les fermes et la charpente possèdent aussi des déplacements et déformations importants, dans la hauteur du deuxième étage. Quelques assemblages sont déformés par les déformations. A noter d'ailleurs que les déformations engendrent des déformations supplémentaires et des contraintes dans les matériaux. Celles-ci se nomment des

« déformations du second ordre », en calculs des résistances des matériaux. Ces déformations, au fil du temps, proviennent d'un manque de suivi régulier, de l'ouvrage et

de son renforcement. Les brisures, les petites transformations ainsi que les réparations non appropriées, continuent la mise en danger de l'ouvrage. C'est pourquoi, malgré le confortement provisoire d'urgence, et, ce afin de retrouver une exploitation d'origine, il faut réaliser des travaux de confortement définitifs. Cependant, à la suite du visu de la charpente celle-ci reste en bon état de conservation. Malgré tout, plusieurs assemblages seront à revoir.

- 1- Importante déformation pignon en pans de bois côté Place Saint Jean :
Contreventements bois dans le PH R+1 à plat, dans le plan du faîtage
verticalement (dans la hauteur des combles) aussi et tirants bois moisant
entraits

- Contreventement plan par croix de Saint-André en section de bois dans le niveau
du plancher haut R+2, côté pignon Place Saint Jean sur toute la longueur par croix de
Saint-André en section de bois (Voir Annexe 1)
- Contreventement vertical dans le plan du faîtage par croix de Saint-André en
section de bois sur la longueur de la bâtisse (Voir Annexe 1)
- Tirants bois moisant l'entrait en faîtage et sablières,
perpendiculairement au pignon Place Saint Jean, avec clés en bois
ou en fer (Voir Annexe 1)

Ces 3 interventions vont permettre de stabiliser la
structure contre tout mouvement tendant à rendre mobile
l'ensemble de la structure bois, dont la présente déformation,
grâce à ces contreventements introduits dans chaque plan, avec
des triangles, figure indéformable. Ces pièces de charpente
assurant cette fonction sont donc les liens ou les décharges.

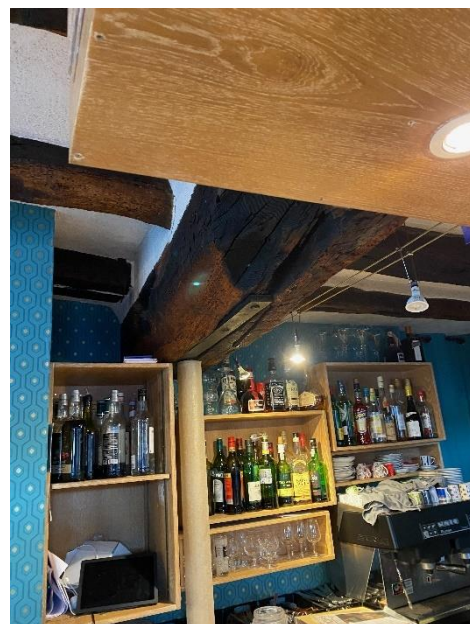
2- Poutre cassée PH RDC restaurant « L'Angélys »

A l'intérieur du restaurant « L'Angélys », au niveau du bar, en plancher haut rez-de-chaussée, la poutre porteuse perpendiculaire au bar, est brisée. Elle a été jadis renforcée par ajout d'un poteau fonte, reposant sur la voûte, séparant la cave du rez-de-chaussée. Ces réparations ne sont pas des plus appropriées et non plus des plus esthétiques.

- 2- Poutre cassée PH RDC restaurant « L'Angélus » : Réparation par feuilures
encastrant armatures de fibres de verre ou de carbone, scellées à la résine

- Feuillures dans lesquelles sont encastrées des armatures en fibres de verre ou de carbone, afin de reprendre la flexion.

- Scellement des armatures à la résine avec finition au choix de l'architecte et de la DRAC (patinée ou habillé par des languettes bois)

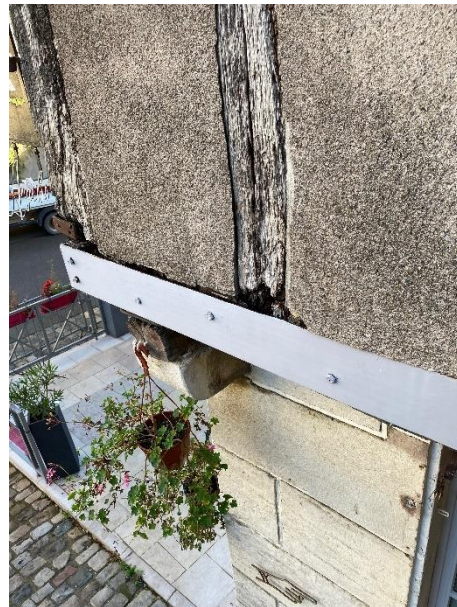
3- Pans de bois avec bois détériorés et absence d'assemblages

A titre informatif, l'observation des façades permet de reconnaître plusieurs dispositions d'origines, aujourd'hui disparues. Les premières sont ces deux grandes mortaises, en partie haute. Il s'agit des vestiges d'une ferme débordante. Celle-ci avait la fonction importante de protéger le pan de bois en éloignant les eaux de pluie. La deuxième avait la même fonction ; il s'agissait de corniches, taillées dans chaque niveau de sablière. Des traces de bûchage sont visibles à plusieurs endroits des deux façades. L'observation des percements dans le dessin de la structure permet également de penser que toutes les baies sont modernes : seule la baie d'axe, de la façade pignon est placée, à une position originale. Des croix ont été supprimées au premier étage, pour ouvrir une baie, sur la façade ouest.

De nombreuses brides métalliques ont été posées pour palier à des assemblages défectueux ou pour retenir le devers de la façade, comme cela est le cas avec les brides sur le poteau Est de la façade nord. Toutes ces brisures, ces petites transformations ainsi que ces réparations non appropriées (exemple : la pièce métallique dans l'angle, stockant l'eau, provoquant la dégradation des pièces de bois), continuent la mise en danger de l'ouvrage et doivent être réparés convenablement pour la pérennité de l'ouvrage.

Certaines pièces ont également été sèchement enturées. Des plaquages en sapin ont aussi été mis en œuvre, empêchant tout diagnostic sur l'état des bois, en dessous.

- Pour les pans de bois : Purge des éléments dégradés, mise en œuvre de connecteurs en fibres de verre scellés à la résine dans les parties saines, afin d'assurer la continuité de la structure entre les parties conservées. Il sera nécessaire d'avoir une attention particulière sur le choix de la résine et des connecteurs, qui devront être imputrescibles, ne générant pas de point de rosée au contact des bois conservés et disposant d'une déformabilité voisine de celle du substrat bois, limitant la décohésion.

- Pour les assemblages divers prenant du jeu ou cassés : Réalignement, mise en œuvre de brochages en armatures composites scellés à la résine

- Remise en place de la corniche bois et mise en œuvre de bavettes plomb naturel dans l'entaille de la corniche avec forme de pente mortier chaux et engravure dans la maçonnerie

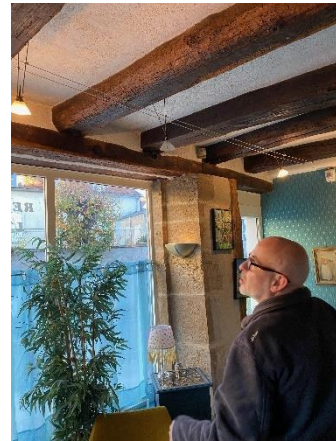
4- Faiblesse linteau fenêtre côté Place Saint Jean

Autre point, nous avons constaté une faiblesse du linteau au niveau de la fenêtre du restaurant de l'Angélus, donnant côté Place Saint Jean. Il semble avoir été modifié depuis son origine. En effet, il semblerait qu'un poteau pierre de taille était présent dans son origine.

A propos de ce linteau, nous suggérons le renfort par poteau pierre de taille (équivalent à ce que nous pouvons retrouver dans la même pièce avec photographie jointe à l'appui) ou bois, à mi-portée, selon choix de l'architecte et de la DRAC, aux vues de la hauteur disponible sous plafond au niveau du linteau.
