Maître d'ouvrage : **Madame Danjean**
58/ Nièvre / Clamecy

Maison

Restauration des structures en pans de bois

Diagnostic / Avant-Projet
04/2014

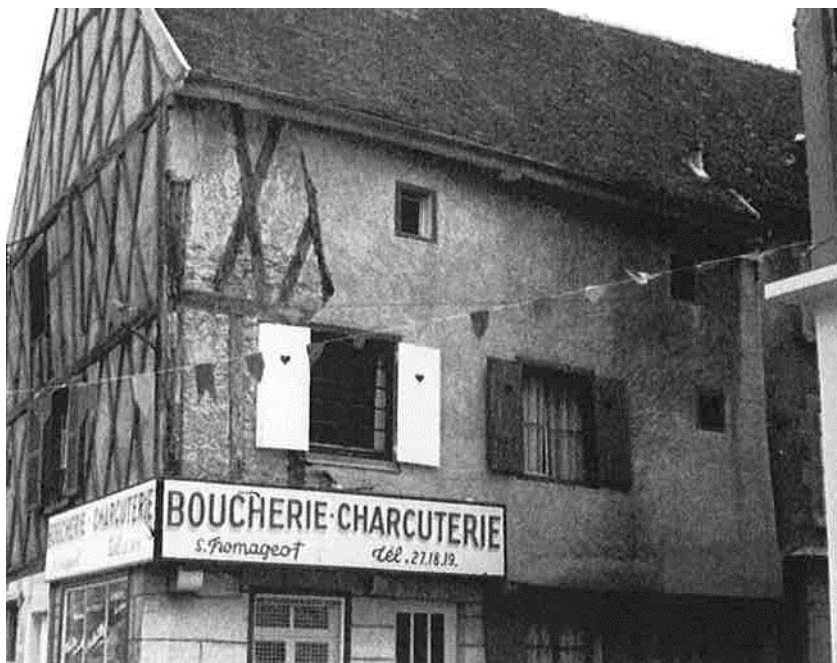
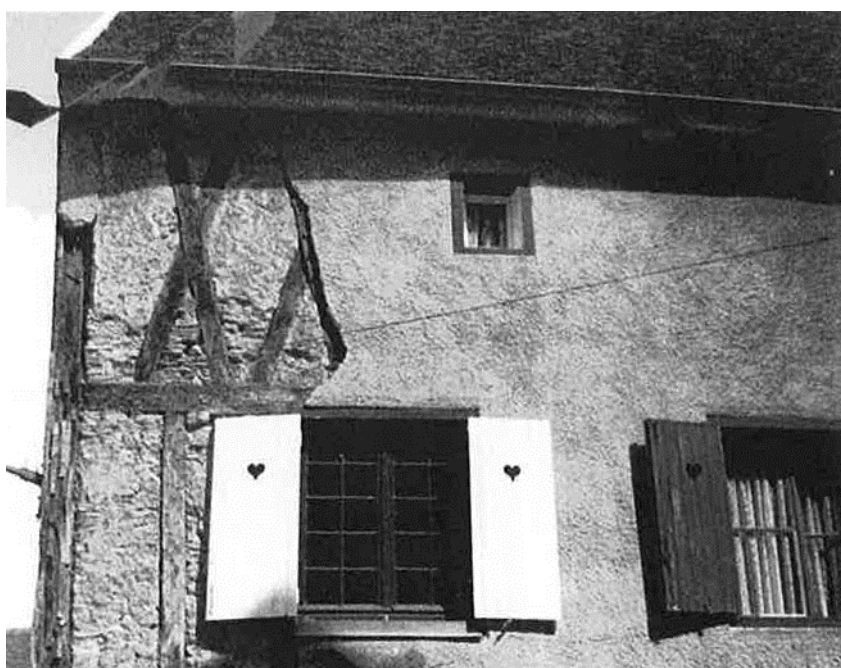
Etat des façades en 1973 ; source : devis de travaux, dossier travaux, STAP 58

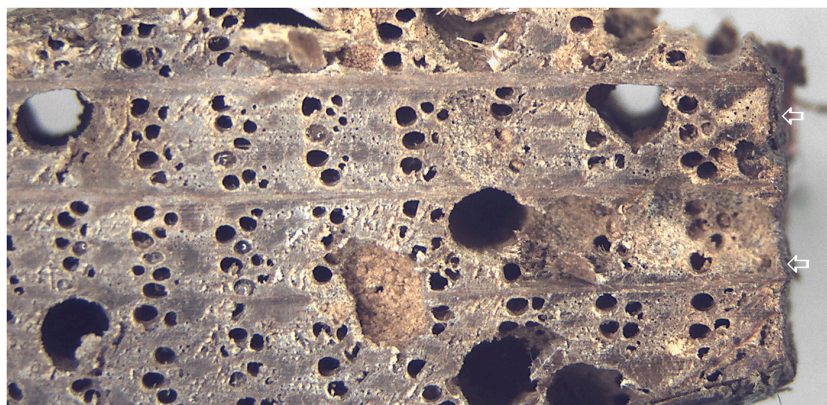
Fig. 2 : Échantillon 07 (entrait de la ferme II) : conservation de l'assise cambiale sur l'échantillon ; le dernier cerne, contigu à l'assise cambiale est complet, et signale un abattage au cours du repos de la végétation, soit en automne-hiver

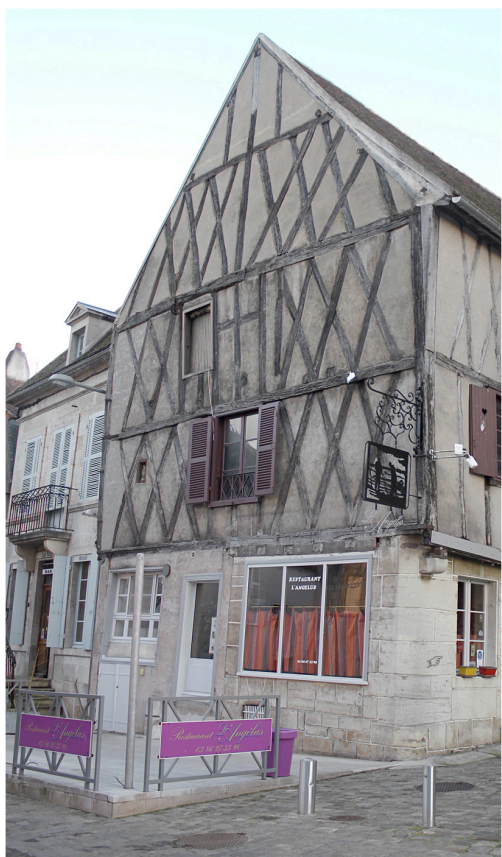
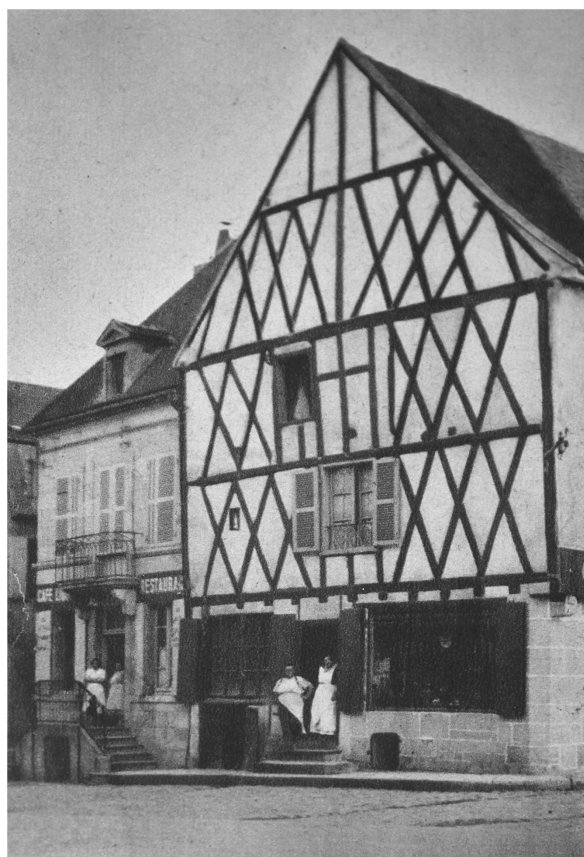
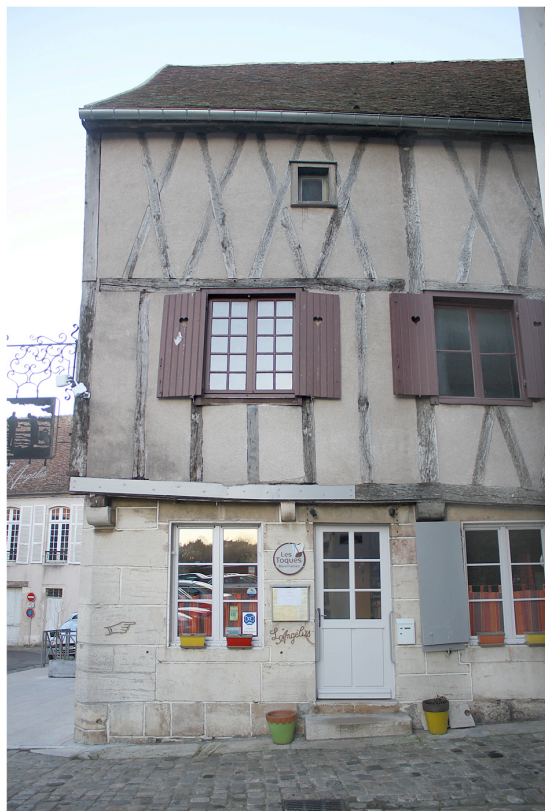
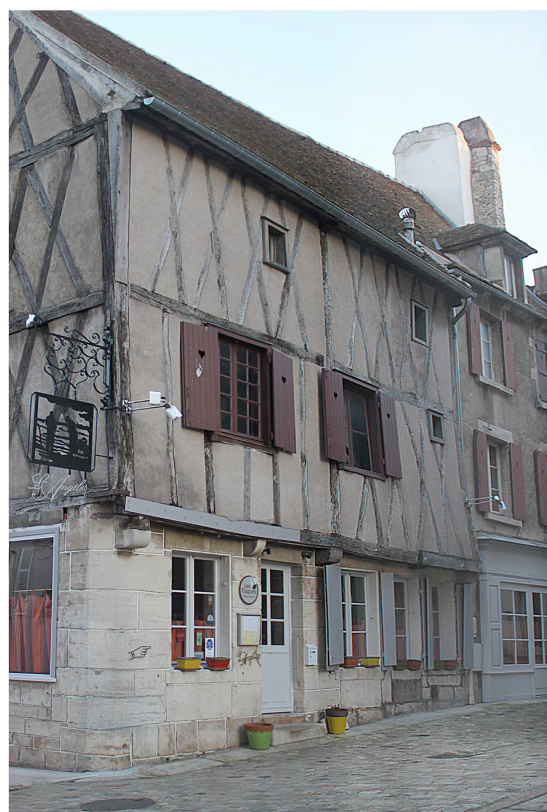
Fig. 4 : Façade Nord, pignon vu depuis la place Saint -Jean : état en février 2014 et au début du XX^e siècle (s.d.) - Façade Ouest, gouttereau vu depuis la rue du marché.

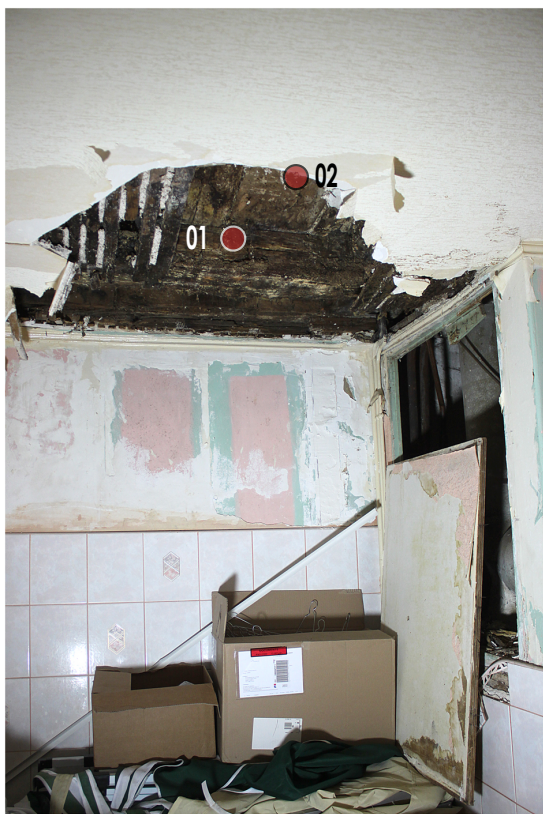
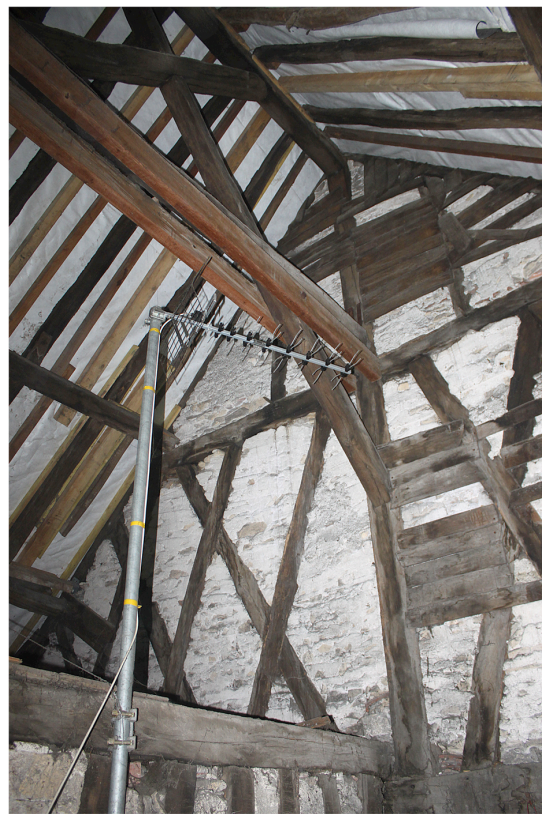
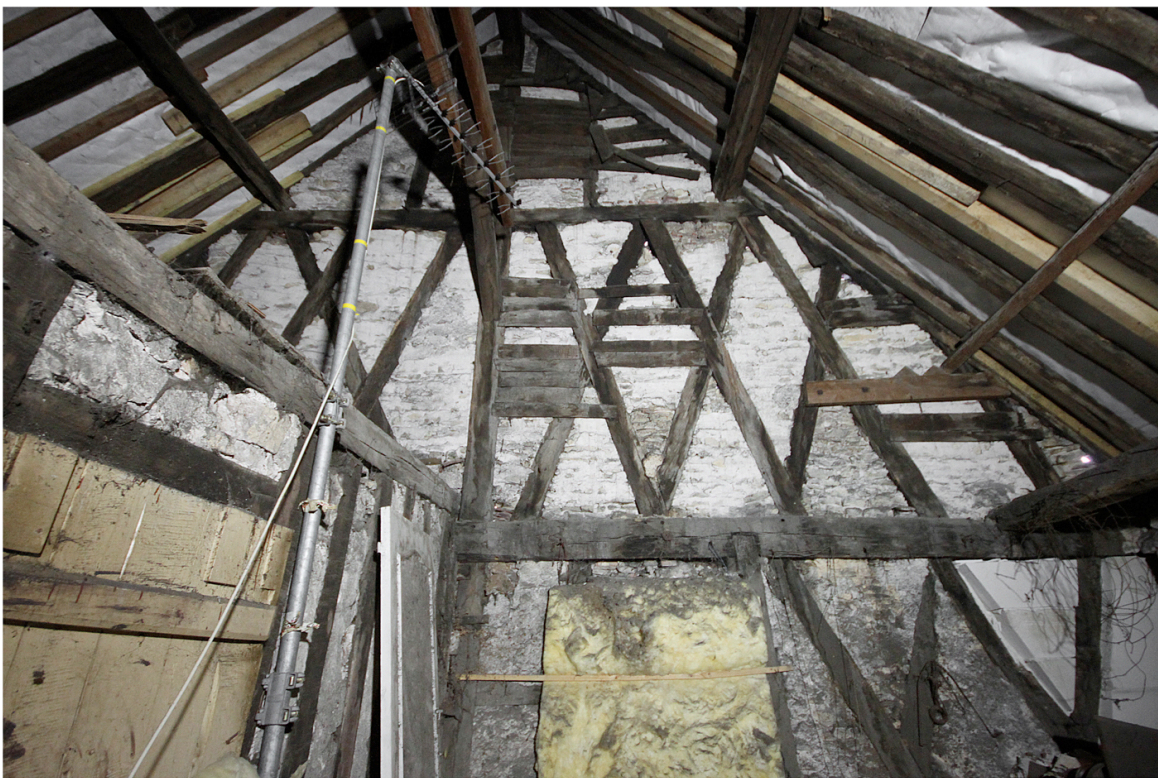
Fig. 5 : Plafond de la salle de bains au 1^{er} étage, localisation des solives échantillonnées - Pignon Nord donnant sur la place Saint Jean, vu depuis les combles (état février 2014).

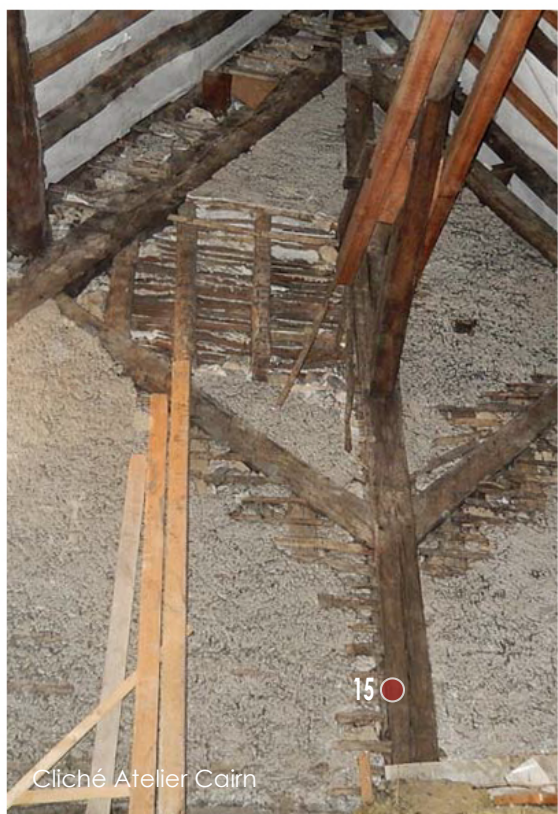
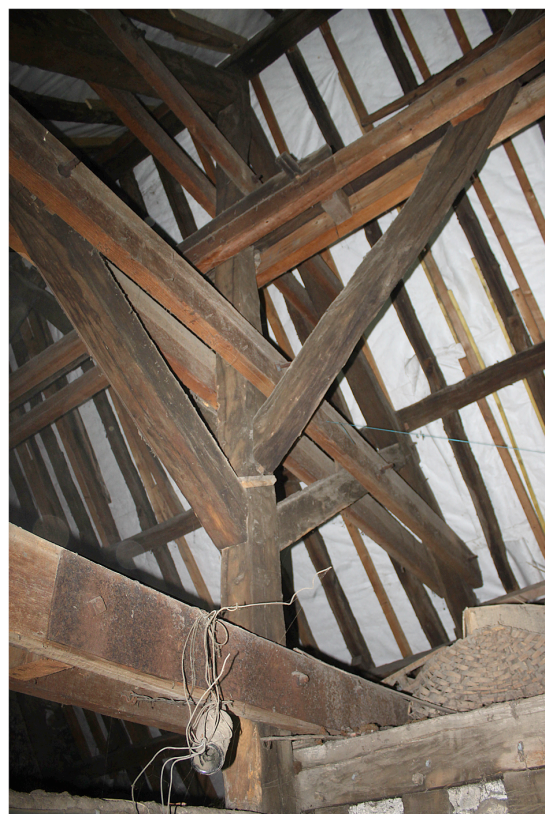
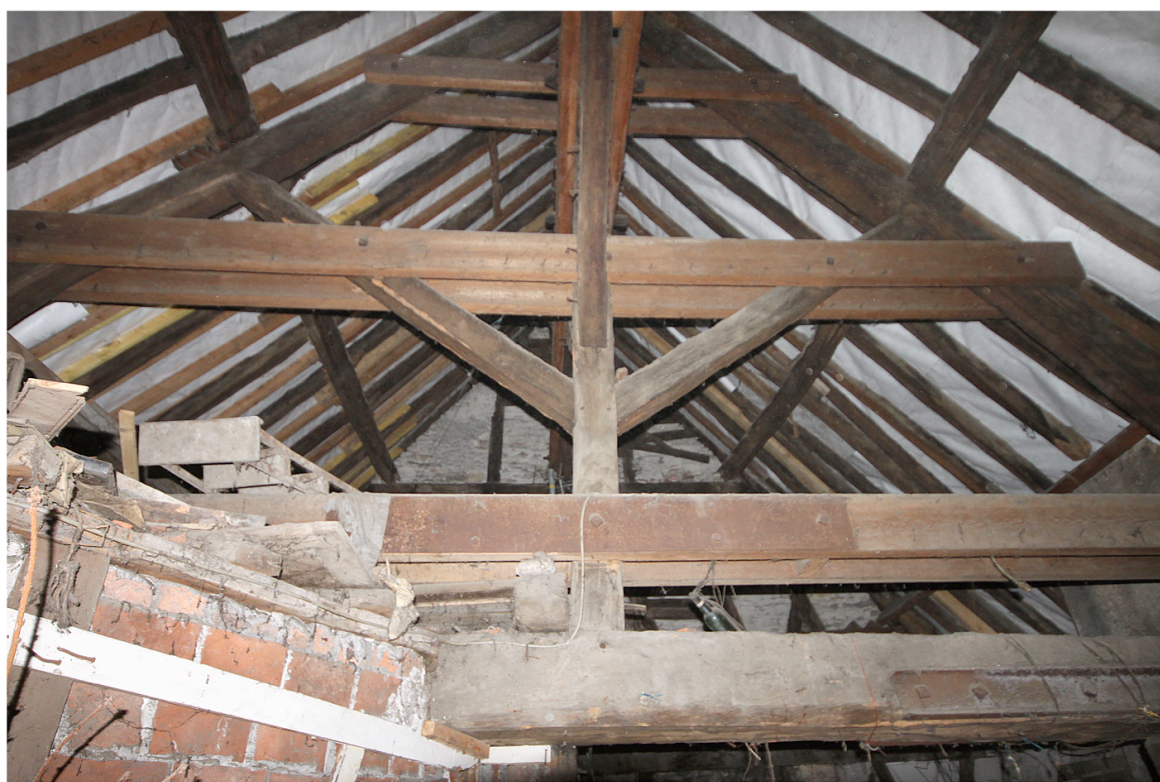
Fig. 6 : Charpente à pannes composée de 3 fermes, marquées de I à III sur les faces Nord des pièces (poinçons, arbalétriers, entrails, contrefiches).

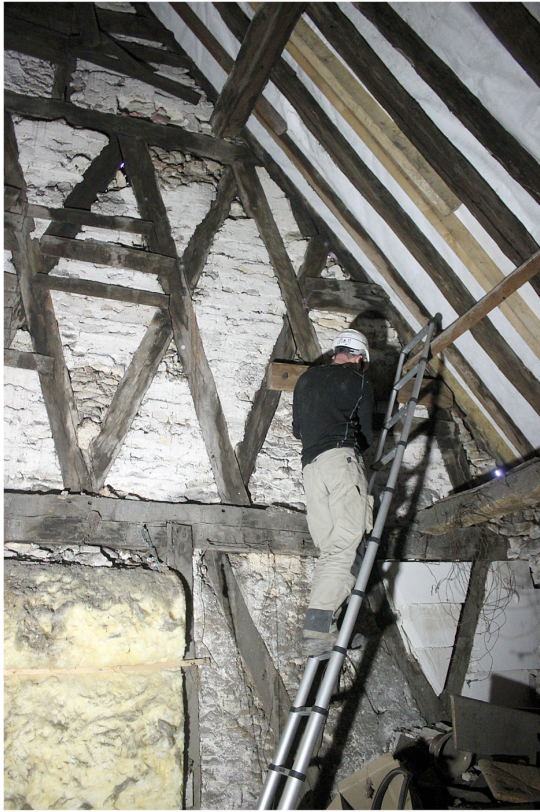
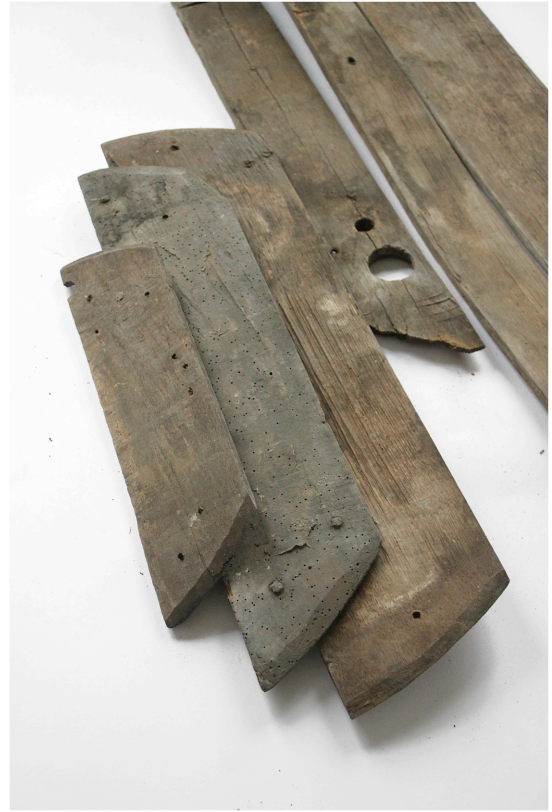
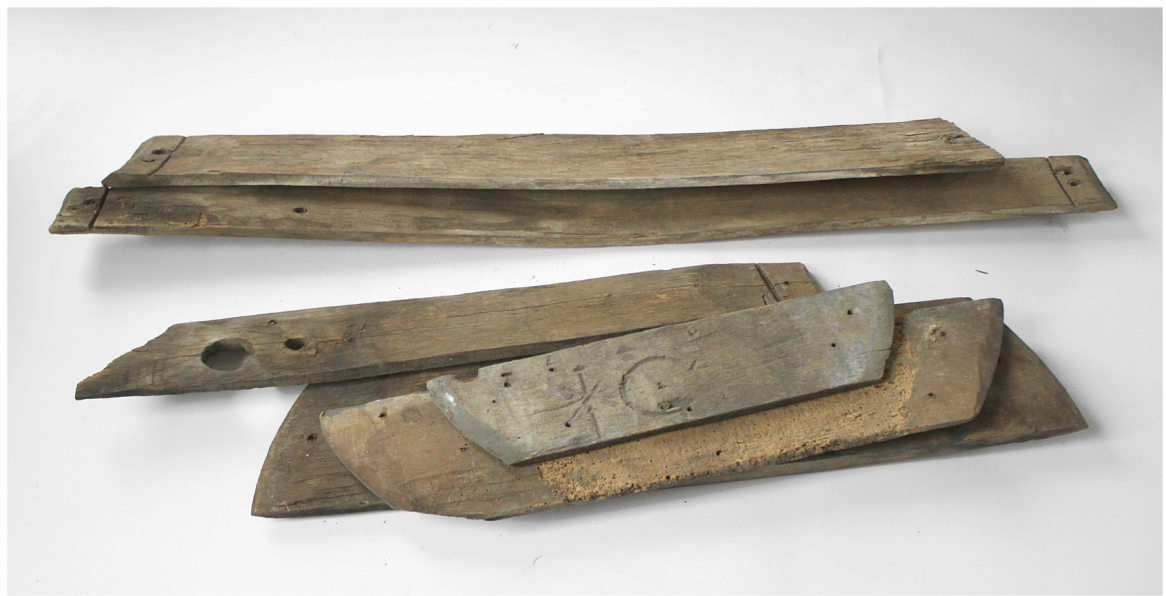
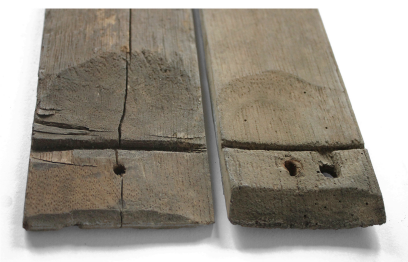
Fig. 7 : Localisation des douelles en réemploi découvertes dans les combes contre le mur pignon -
Douelles de fûts et douelles de fond,
en chêne (*Quercus sp.*) et hêtre (*Fagus silvatica*).
