# Pré-Rapport du 18/03/2026 de la mission de repérage des matériaux et produits contenant de l'amiante avant réalisation de travaux dans un immeuble bâti

154 RUE DE LA Butte  
gîte communal  
72110 SUIN

Mairie de Suin  
143, route de la butte  
71220 SUIN

**Référence du dossier :** 2602CRALY -  
BI14630000000312

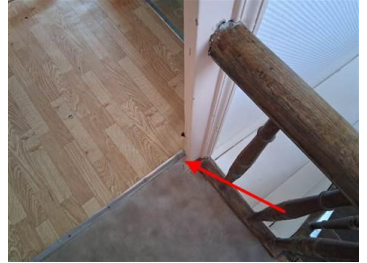
N° de prélèvements	N° de composant *1 & Description opérateur	Localisation	Composant de la construction	Date du prélèvement	Résultat de l'analyse	Photo
P001	<u>Identifiant:</u> ZPSO-001 <u>Description:</u> Couche1: Revêtement souple + Couche2: Colle non bitumineuse	1er étage - Dégagement 1	5 - Planchers et planchers techniques - Revêtements de sols	03/03/2026	Absence d'amiante

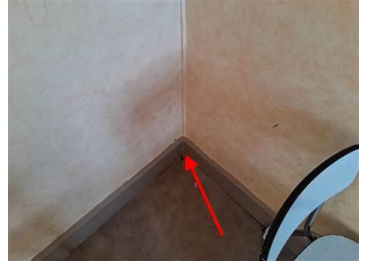
P002	<u>Identifiant:</u> ZPSO-001 <u>Description:</u> Couche1: Revêtement souple + Couche2: Colle non bitumineuse	1er étage - Salon	5 - Planchers et planchers techniques - Revêtements de sols	03/03/2026	Absence d'amiante

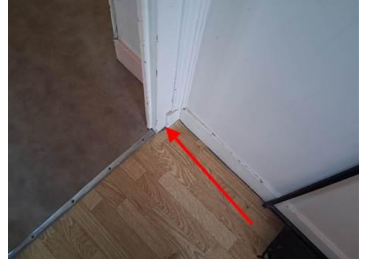
P003	<u>Identifiant:</u> ZPSO-002 <u>Description:</u> Couche1: Revêtement souple + Couche2: Colle non bitumineuse	1er étage - Dégagement 2	5 - Planchers et planchers techniques - Revêtements de sols	03/03/2026	Absence d'amiante

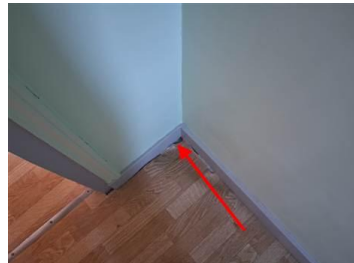
N° de prélèvements	N° de composant *1 & Description opérateur	Localisation	Composant de la construction	Date du prélèvement	Résultat de l'analyse	Photo
P004	Identifiant: ZPSO-002 Description: Couche1: Revêtement souple + Couche2: Colle non bitumineuse	1er étage - Wc 2	5 - Planchers et planchers techniques - Revêtements de sols	03/03/2026	Absence d'amiante

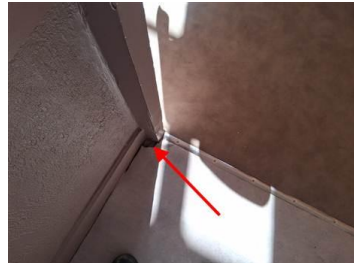
P005	Identifiant: ZPSO-003 Description: Couche1: Revêtement souple supérieur + Couche2: Colle non bitumineuse	1er étage - Cuisine 2	5 - Planchers et planchers techniques - Revêtements de sols	03/03/2026	Absence d'amiante

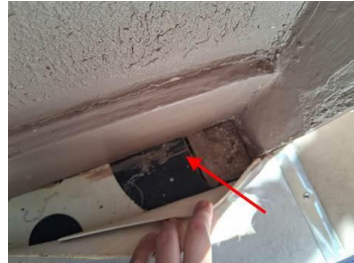
P006	Identifiant: ZPSO-004 Description: Couche1: Revêtement souple + Couche2: Colle non bitumineuse	Rez de chaussée - Cuisine 1	5 - Planchers et planchers techniques - Revêtements de sols	03/03/2026	Absence d'amiante

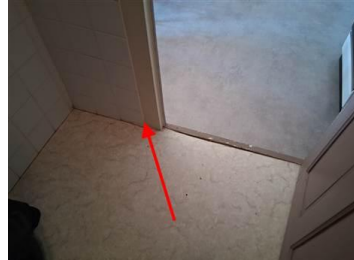
P007	Identifiant: ZPSO-005 Description: Couche1: Revêtement souple + Couche2: Colle non bitumineuse	1er étage - Salle de bain	5 - Planchers et planchers techniques - Revêtements de sols	03/03/2026	Absence d'amiante

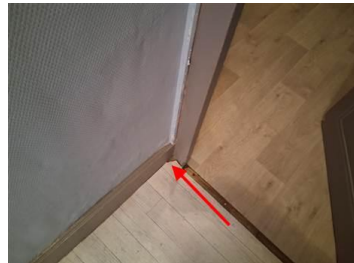
N° de prélèvements	N° de composant *1 & Description opérateur	Localisation	Composant de la construction	Date du prélèvement	Résultat de l'analyse	Photo
P008	Identifiant: ZPSO-006 Description: Couche1: Revêtement souple + Couche2: Colle non bitumineuse	1er étage - Dégagement 3	5 - Planchers et planchers techniques - Revêtements de sols	03/03/2026	Absence d'amiante

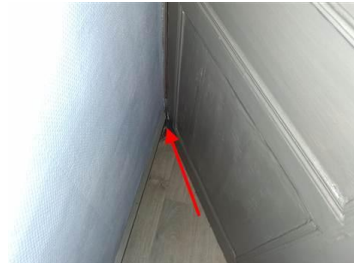
P009	Identifiant: ZPSO-007 Description: Couche1: Revêtement souple + Couche2: Colle non bitumineuse	1er étage - Chambre 2	5 - Planchers et planchers techniques - Revêtements de sols	03/03/2026	Absence d'amiante

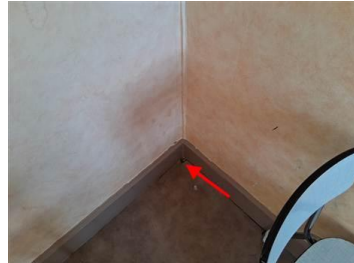
P010	Identifiant: ZPSO-008 Description: Couche1: Revêtement souple + Couche2: Colle non bitumineuse	1er étage - Salon	5 - Planchers et planchers techniques - Revêtements de sols	03/03/2026	Absence d'amiante

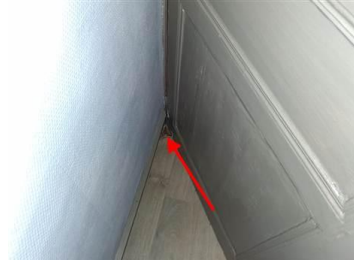
P011	Identifiant: ZPSO-008 Description: Couche1: Revêtement souple + Couche2: Colle non bitumineuse	1er étage - Chambre 2	5 - Planchers et planchers techniques - Revêtements de sols	03/03/2026	Absence d'amiante

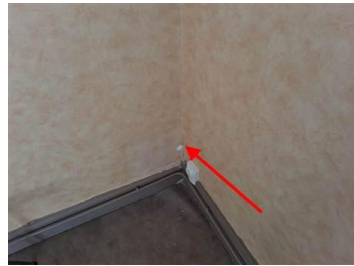
N° de prélèvements	N° de composant *1 & Description opérateur	Localisation	Composant de la construction	Date du prélèvement	Résultat de l'analyse	Photo
P012	<u>Identifiant:</u> ZPSO-009 <u>Description:</u> Enduit à base de plâtre lissé ou taloché	1er étage - Salon	3 - Parois verticales intérieures - Murs et cloisons maçonnés	03/03/2026	Absence d'amiante

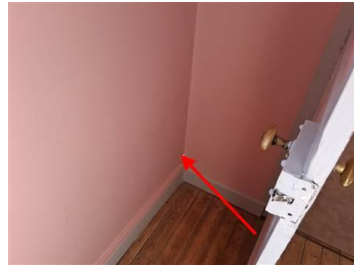
P013	<u>Identifiant:</u> ZPSO-009 <u>Description:</u> Enduit à base de plâtre lissé ou taloché	1er étage - Chambre 3	3 - Parois verticales intérieures - Murs et cloisons maçonnés	03/03/2026	Absence d'amiante

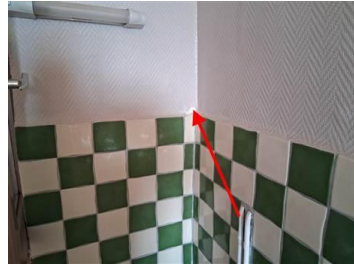
P014	<u>Identifiant:</u> ZPSO-010 <u>Description:</u> Enduit à base de plâtre lissé ou taloché	1er étage - Cuisine 2	3 - Parois verticales intérieures - Murs et cloisons maçonnés	03/03/2026	Absence d'amiante

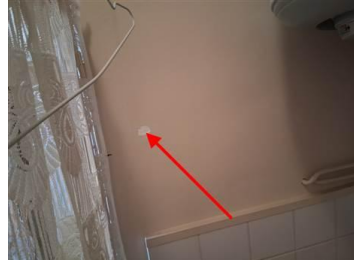
P015	<u>Identifiant:</u> ZPSO-010 <u>Description:</u> Enduit à base de plâtre lissé ou taloché	1er étage - Salle de bain	3 - Parois verticales intérieures - Murs et cloisons maçonnés	03/03/2026	Absence d'amiante

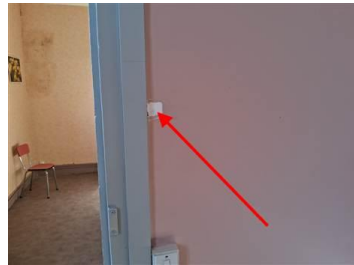
N° de prélèvements	N° de composant *1 & Description opérateur	Localisation	Composant de la construction	Date du prélèvement	Résultat de l'analyse	Photo
P016	Identifiant: ZPSO-011 Description: Enduits à base de plâtre ou ciment projetés, lissés ou talochés	1er étage - Salon	3 - Parois verticales intérieures - Cloisons sèches (assemblées, préfabriquées)	03/03/2026	Absence d'amiante

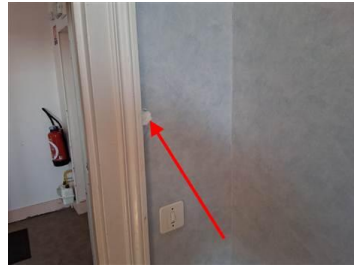
P017	Identifiant: ZPSO-011 Description: Enduits à base de plâtre ou ciment projetés, lissés ou talochés	1er étage - Chambre 3	3 - Parois verticales intérieures - Cloisons sèches (assemblées, préfabriquées)	03/03/2026	Absence d'amiante

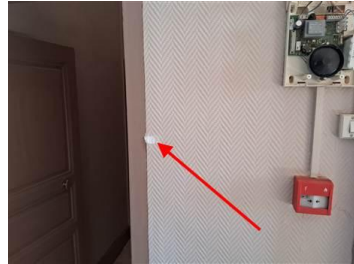
P018	Identifiant: ZPSO-012 Description: Enduits à base de plâtre ou ciment projetés, lissés ou talochés	1er étage - Cuisine 2	3 - Parois verticales intérieures - Cloisons sèches (assemblées, préfabriquées)	03/03/2026	Absence d'amiante

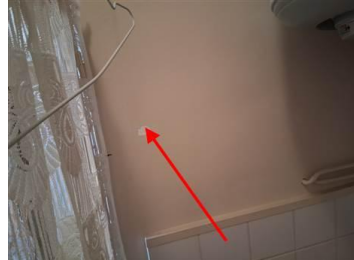
P019	Identifiant: ZPSO-012 Description: Enduits à base de plâtre ou ciment projetés, lissés ou talochés	1er étage - Salle de bain	3 - Parois verticales intérieures - Cloisons sèches (assemblées, préfabriquées)	03/03/2026	Absence d'amiante

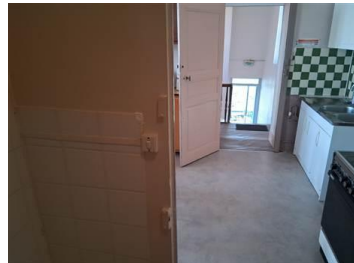
N° de prélèvements	N° de composant *1 & Description opérateur	Localisation	Composant de la construction	Date du prélèvement	Résultat de l'analyse	Photo
P020	<u>Identifiant:</u> ZPSO-013 <u>Description:</u> Enduit à base de ciment lissé ou taloché	1er étage - Cuisine 2	3 - Parois verticales intérieures - Murs et cloisons maçonnés	03/03/2026	Absence d'amiante

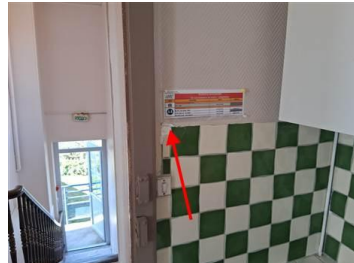
P021	<u>Identifiant:</u> ZPSO-014 <u>Description:</u> Colle de faïence	1er étage - Cuisine 2	3 - Parois verticales intérieures - Revêtements de murs, poteaux, cloisons, gaines, coffres	03/03/2026	Absence d'amiante

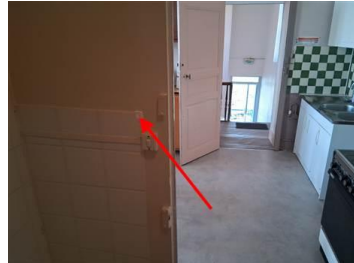
P022	<u>Identifiant:</u> ZPSO-015 <u>Description:</u> Colle de faïence	1er étage - Salle de bain	3 - Parois verticales intérieures - Revêtements de murs, poteaux, cloisons, gaines, coffres	03/03/2026	Absence d'amiante

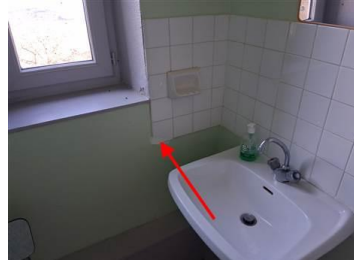
Localisation	Matériau ou produit
1er étage - Wc 2 (Autour Wc)	Colle de faïence

P023	<u>Identifiant:</u> ZPSO-016 <u>Description:</u> Colle de faïence	1er étage - Wc 2	3 - Parois verticales intérieures - Revêtements de murs, poteaux, cloisons, gaines, coffres	03/03/2026	Présence d'amiante

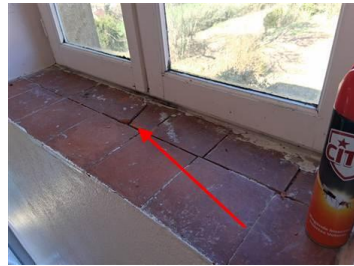
N° de prélèvements	N° de composant *1 & Description opérateur	Localisation	Composant de la construction	Date du prélèvement	Résultat de l'analyse	Photo
P024	<u>Identifiant:</u> ZPSO-017 <u>Description:</u> Colle de faïence	1er étage - Dégagement 1	3 - Parois verticales intérieures - Revêtements de murs, poteaux, cloisons, gaines, coffres	03/03/2026	Absence d'amiante

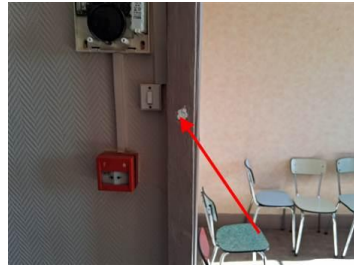
P025	<u>Identifiant:</u> ZPSO-018 <u>Description:</u> Peinture décorative	1er étage - Cuisine 2	3 - Parois verticales intérieures - Revêtements de murs, poteaux, cloisons, gaines, coffres	03/03/2026	Absence d'amiante

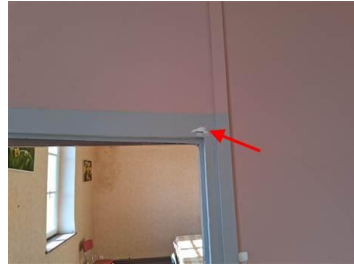
P026	<u>Identifiant:</u> ZPSO-018 <u>Description:</u> Peinture décorative	1er étage - Chambre 3	3 - Parois verticales intérieures - Revêtements de murs, poteaux, cloisons, gaines, coffres	03/03/2026	Absence d'amiante

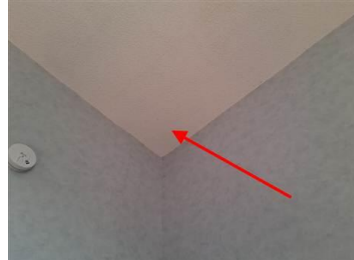
P027	<u>Identifiant:</u> ZPSO-019 <u>Description:</u> Enduit à base de plâtre lissé ou taloché	1er étage - Salon	4 - Plafonds et faux plafonds - Plafonds	03/03/2026	Absence d'amiante

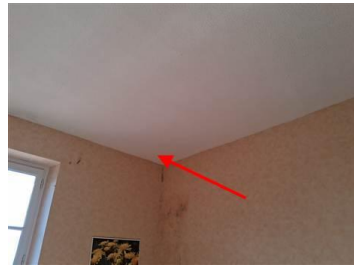
N° de prélèvements	N° de composant *1 & Description opérateur	Localisation	Composant de la construction	Date du prélèvement	Résultat de l'analyse	Photo
P028	Identifiant: ZPSO-019 Description: Enduit à base de plâtre lissé ou taloché	1er étage - Chambre 3	4 - Plafonds et faux plafonds - Plafonds	03/03/2026	Absence d'amiante

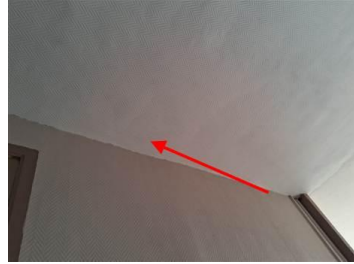
P029	Identifiant: ZPSO-020 Description: Enduit à base de plâtre lissé ou taloché	1er étage - Cuisine 2	4 - Plafonds et faux plafonds - Plafonds	03/03/2026	Absence d'amiante

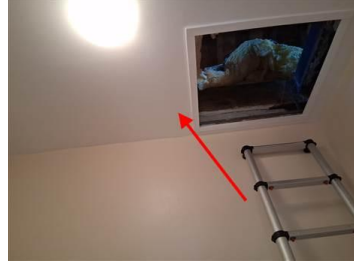
P030	Identifiant: ZPSO-020 Description: Enduit à base de plâtre lissé ou taloché	1er étage - Salle de bain	4 - Plafonds et faux plafonds - Plafonds	03/03/2026	Absence d'amiante

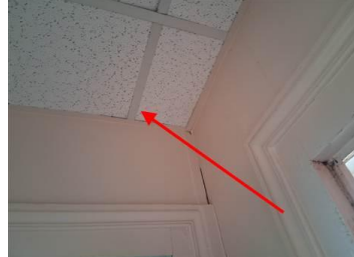
P031	Identifiant: ZPSO-021 Description: Panneaux et plaques	1er étage - Dégagement 1	4 - Plafonds et faux plafonds - Faux plafonds	03/03/2026	Absence d'amiante

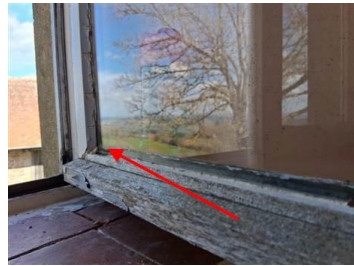
N° de prélèvements	N° de composant *1 & Description opérateur	Localisation	Composant de la construction	Date du prélèvement	Résultat de l'analyse	Photo
P032	<u>Identifiant:</u> ZPSO-022 <u>Description:</u> Joint de mastic de vitrage	1er étage - Dégagement 1	2 - Parois verticales extérieures et Façades - Menuiseries extérieures	03/03/2026	Absence d'amiante

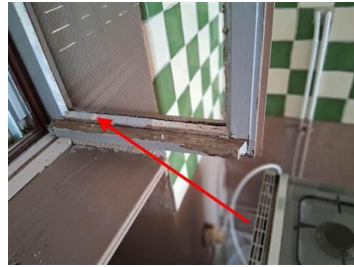
P033	<u>Identifiant:</u> ZPSO-022 <u>Description:</u> Joint de mastic de vitrage	1er étage - Cuisine 2	2 - Parois verticales extérieures et Façades - Menuiseries extérieures	03/03/2026	Absence d'amiante

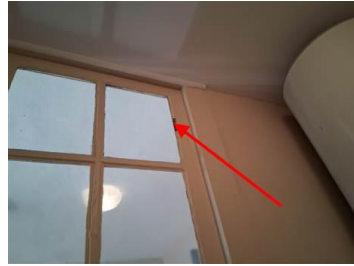
P034	<u>Identifiant:</u> ZPSO-023 <u>Description:</u> Joint/mastic de vitrage	1er étage - Salle de bain	3 - Parois verticales intérieures - Menuiseries intérieures	03/03/2026	Absence d'amiante

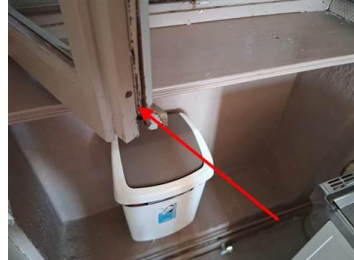
P035	<u>Identifiant:</u> ZPSO-024 <u>Description:</u> Joint d'étanchéité	1er étage - Cuisine 2	2 - Parois verticales extérieures et Façades - Menuiseries extérieures	03/03/2026	Absence d'amiante

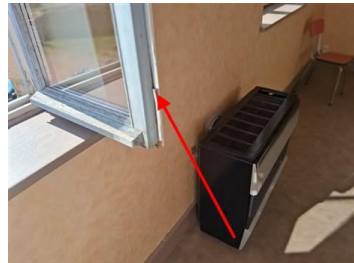
N° de prélèvements	N° de composant *1 & Description opérateur	Localisation	Composant de la construction	Date du prélèvement	Résultat de l'analyse	Photo
P036	<u>Identifiant:</u> ZPSO-025 <u>Description:</u> Joint d'étanchéité	1er étage - Salon	2 - Parois verticales extérieures et Façades - Menuiseries extérieures	03/03/2026	Absence d'amiante

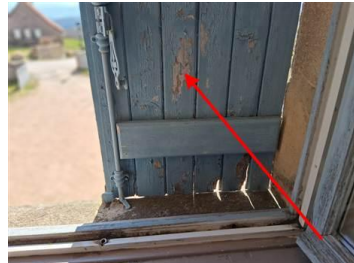
P037	<u>Identifiant:</u> ZPSO-026 <u>Description:</u> Peinture décorative	1er étage - Salon	2 - Parois verticales extérieures et Façades - Menuiseries extérieures	03/03/2026	Absence d'amiante

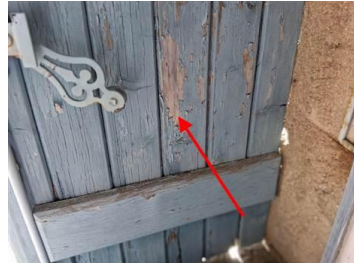
P038	<u>Identifiant:</u> ZPSO-026 <u>Description:</u> Peinture décorative	1er étage - Chambre 3	2 - Parois verticales extérieures et Façades - Menuiseries extérieures	03/03/2026	Absence d'amiante

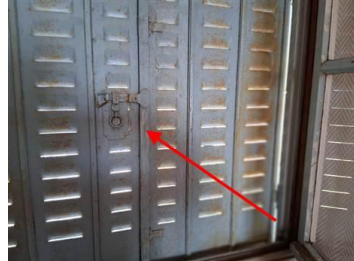
P039	<u>Identifiant:</u> ZPSO-027 <u>Description:</u> Peinture décorative	1er étage - Cuisine 2	2 - Parois verticales extérieures et Façades - Menuiseries extérieures	03/03/2026	Absence d'amiante

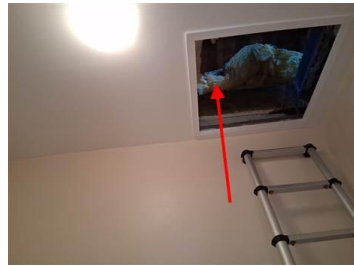
N° de prélèvements	N° de composant *1 & Description opérateur	Localisation	Composant de la construction	Date du prélèvement	Résultat de l'analyse	Photo
P040	Identifiant: ZPSO-028 Description: Isolant fibreux en sous toiture	Combles - Combles	1 - Couvertures, Toitures, Terrasses et étanchéités - Éléments sous toiture	03/03/2026	Absence d'amiante

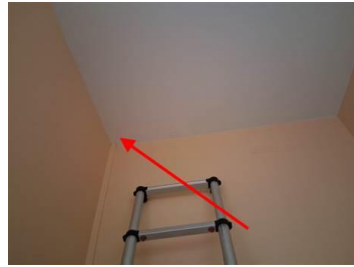
P041	Identifiant: ZPSO-029 Description: Enduit à base de plâtre lissé ou taloché	Rez de chaussée - Entrée	4 - Plafonds et faux plafonds - Plafonds	03/03/2026	Absence d'amiante

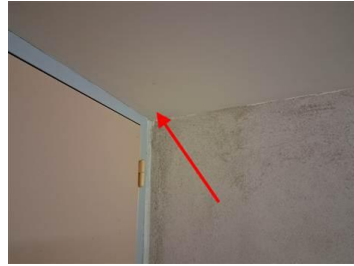
P042	Identifiant: ZPSO-029 Description: Enduit à base de plâtre lissé ou taloché	Rez de chaussée - Stockage	4 - Plafonds et faux plafonds - Plafonds	03/03/2026	Absence d'amiante

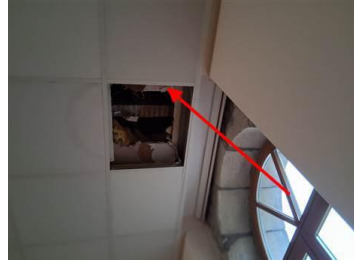
P043	Identifiant: ZPSO-030 Description: Couche1: Sous couche de tissu mural + Couche2: Colle	Rez de chaussée - Salle communale	4 - Plafonds et faux plafonds - Plafonds	03/03/2026	Absence d'amiante

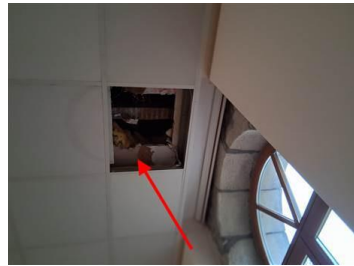
N° de prélèvements	N° de composant *1 & Description opérateur	Localisation	Composant de la construction	Date du prélèvement	Résultat de l'analyse	Photo
P044	<u>Identifiant:</u> ZPSO-030 <u>Description:</u> Couche1: Sous couche de tissus mural + Couche2: Colle	Rez de chaussée - Salle communale	4 - Plafonds et faux plafonds - Plafonds	03/03/2026	Absence d'amiante

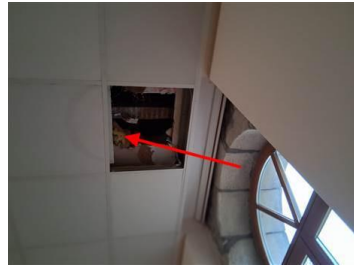
P045	<u>Identifiant:</u> ZPSO-031 <u>Description:</u> Isolant fibreux	Rez de chaussée - Salle communale	4 - Plafonds et faux plafonds - Plafonds	03/03/2026	Absence d'amiante

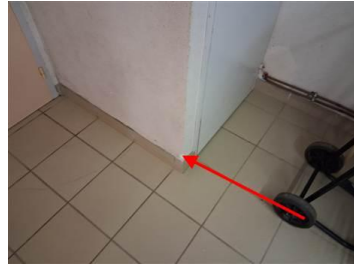
P046	<u>Identifiant:</u> ZPSO-032 <u>Description:</u> Enduit à base de ciment projeté	Rez de chaussée - Stockage	3 - Parois verticales intérieures - Murs et cloisons maçonnés	03/03/2026	Absence d'amiante

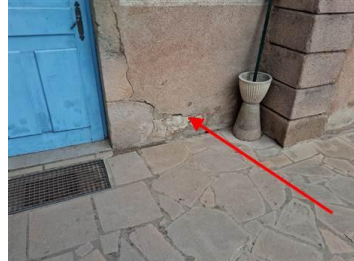
P047	<u>Identifiant:</u> ZPSO-033 <u>Description:</u> Enduit extérieur (projeté, lissé ou taloché)	Extérieur - Façade Nord	2 - Parois verticales extérieures et Façades - Façades lourdes y compris poteaux	03/03/2026	Absence d'amiante

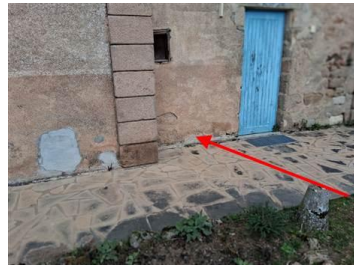
N° de prélèvements	N° de composant *1 & Description opérateur	Localisation	Composant de la construction	Date du prélèvement	Résultat de l'analyse	Photo
P048	<u>Identifiant:</u> ZPSO-033 <u>Description:</u> Enduit extérieur (projeté, lissé ou taloché)	Extérieur - Façade Nord	2 - Parois verticales extérieures et Façades - Façades lourdes y compris poteaux	03/03/2026	Absence d'amiante

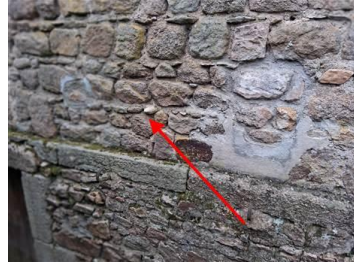
P049	<u>Identifiant:</u> ZPSO-034 <u>Description:</u> Enduit de scellement (Pierre)	Extérieur - Façade Sud	2 - Parois verticales extérieures et Façades - Façades lourdes y compris poteaux	03/03/2026	Absence d'amiante

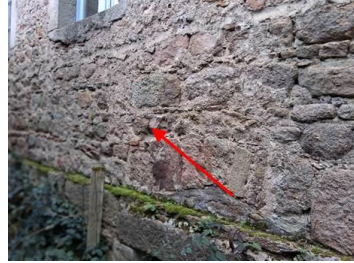
P050	<u>Identifiant:</u> ZPSO-034 <u>Description:</u> Enduit de scellement (Pierre)	Extérieur - Façade Sud	2 - Parois verticales extérieures et Façades - Façades lourdes y compris poteaux	03/03/2026	Absence d'amiante

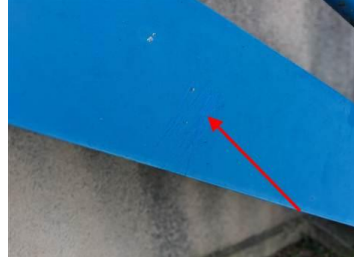
P051	<u>Identifiant:</u> ZPSO-035 <u>Description:</u> Peinture décorative	Extérieur - Escalier	2 - Parois verticales extérieures et Façades - Éléments associés aux façades	03/03/2026	Absence d'amiante
