## Note Structurelle

Aménagement d'un espace culturel

Château d'AUX – Quai de l'Europe

71130 Gueugnon

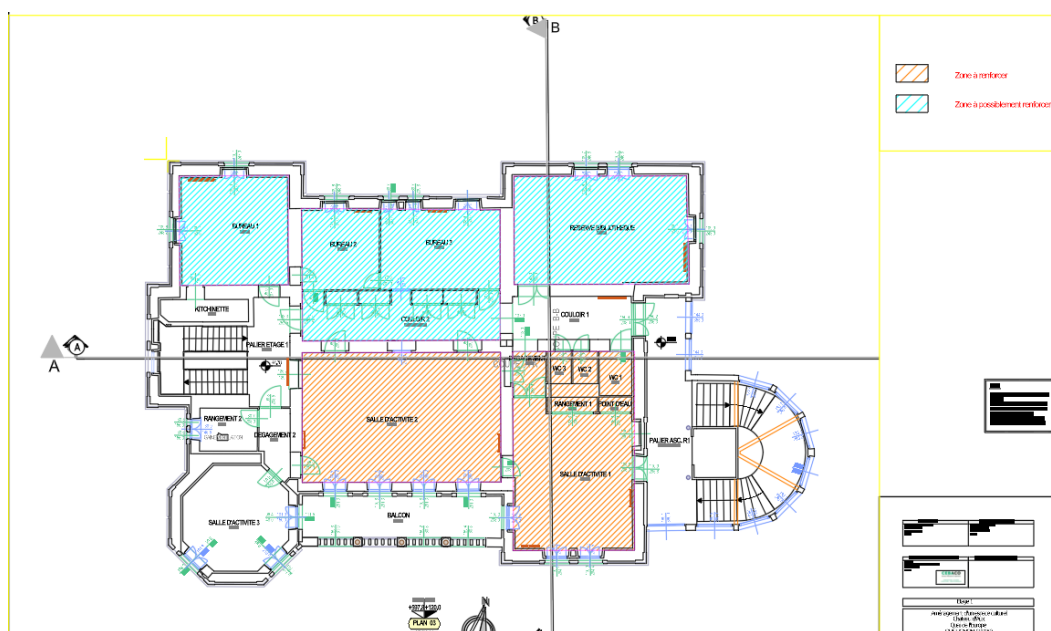
Les planchers hauts des niveaux R-1 et R+1 semblent avoir été refaits lors de la création de la verrière ; ils apparaissent en bon état.

Le plancher haut du rez-de-chaussée est, quant à lui, constitué d'une structure bois floquée. Dans les salles d'activité n°1 et n°2, une flèche a été constatée ; un renforcement est à prévoir.

Par ailleurs, une vérification de la capacité portante des planchers des bureaux et de la salle de stockage est requise afin d'en confirmer la solidité.

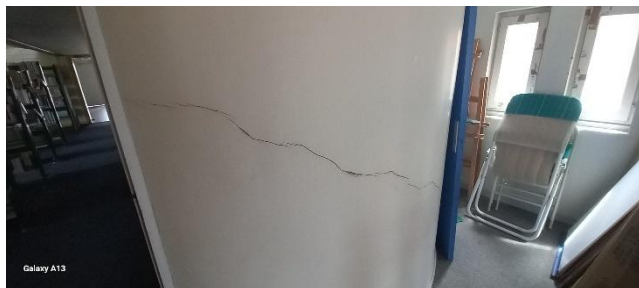
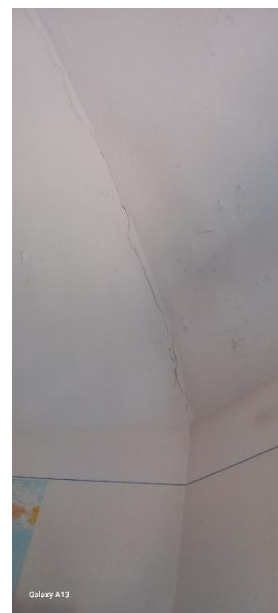
Plusieurs fissures sont présentes visible à travers par le doublage. Un état des lieux détaillé sera réalisé après curage afin de confirmer la stratégie de renforcement. Si ces fissures s'avèrent superficielles, un simple rebouchage à la chaux suffira. Au regard de leur localisation et de leur ouverture, l'hypothèse d'un désordre de fondations n'est pas privilégiée.

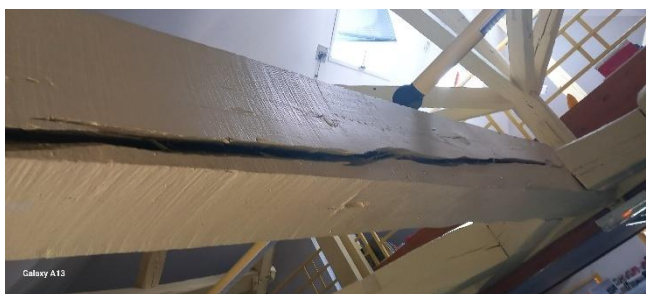
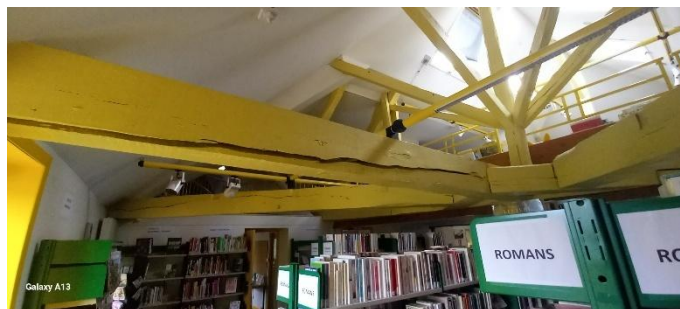
De nombreuses poutres de charpente en bois sont fissurées dans le sens de la longueur ; pour la plupart, ces fissures sont uniquement superficielles.

Cependant, l'une d'entre elles est bien plus profonde que les autres ; un renforcement est à prévoir pour celle-ci. Nous conseillons de l'étayer le temps des études.

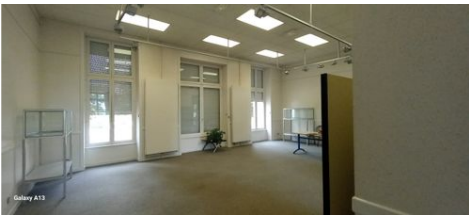
1.4

Créée le 03/10/2025  
Salle d'exposition 1  
Présence de fissures sur doublage au droit des ouvertures entre la salle d'exposition 1 et 2.

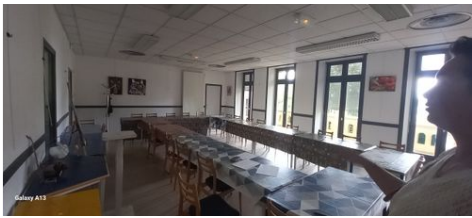
1.12

Salle d'exposition 2 R+1.  
Plancher fléchit sur cette zone -> à renforcer.

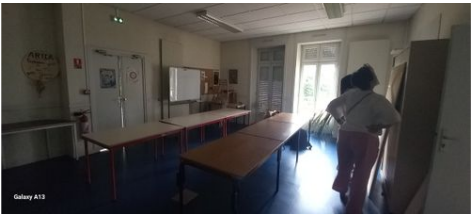
1.13

Salle d'exposition 3.  
Le plancher fléchit sur cette zone. A renforcer.  
Le plancher haut est floqué. (Profilé métallique)

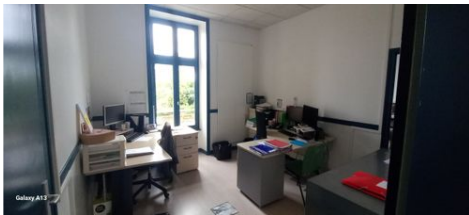
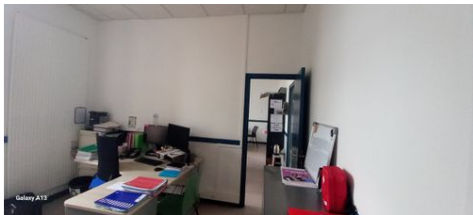
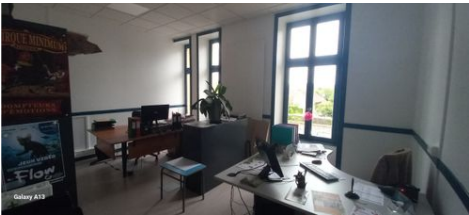
1.14

Bureau R+1.  
Pas de sensation de fléchissement du plancher.  
Capacité portante à vérifier.

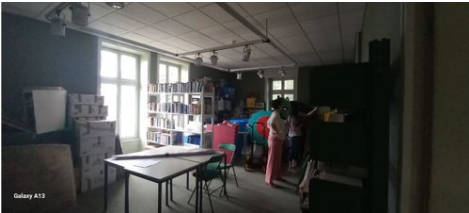
1.15

Réserves bibliothèque.  
Pas de sensation de fléchissement du plancher.  
Capacité portante à vérifier

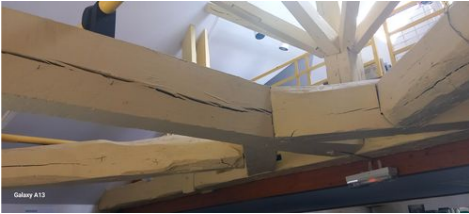
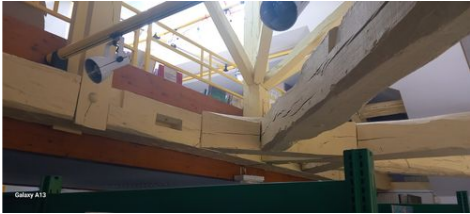
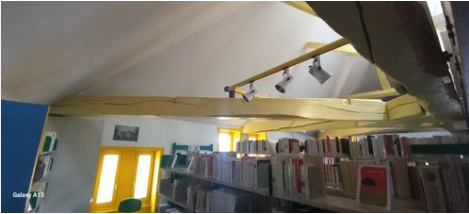
Bibliothèque R+2.  
Renfort d'une poutre de la charpente bois a prévoir.

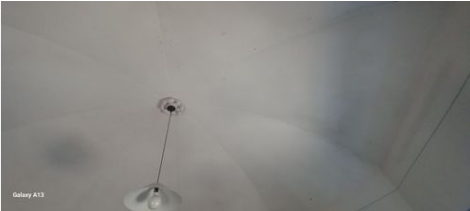
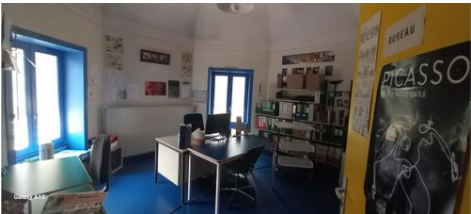
Stockage R+2  
Présence d'une fissure sur la toiture voutée.  
Vérification après curage à prévoir. Si présence de fissures superficielles, il faut prévoir un rebouchage au mortier à la chaux à minima.  
Si la fissure est trop conséquente, la reprise devra être effectuée par un artisan spécialisé.

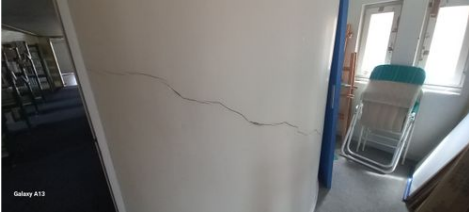
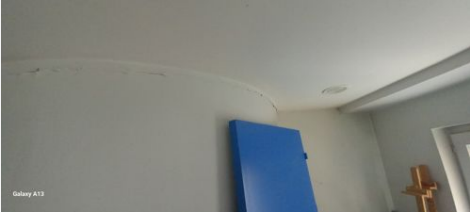
1.24

Présence de fissure sur l'escalier menant du R+2 à la mezzanine.  
Reprise au mortier à la chaux à prévoir.
