Studis Ingénierie

2509-142-GUEUGNON Château d'Aux

## REMARQUES GÉNÉRALES

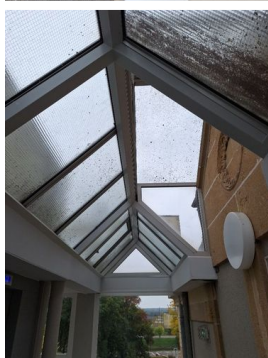
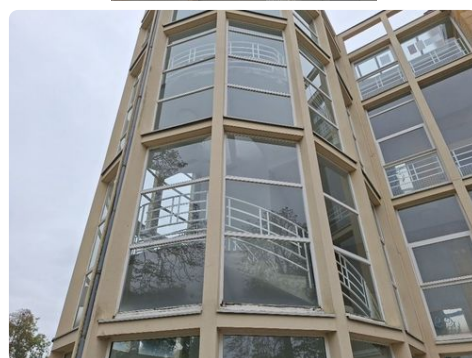
Escalier extérieur avec gaine d'ascenseur centrale et habillage vitré en menuiserie bois simple vitrage.

Une verrière vient fermer la structure en partie haute.

Les menuiserie et la verrière sont peu performantes thermiquement et sont dans un état d'usure avancée.

La structure crée un fort inconfort autant en été qu'en hiver.

Le client nous rapporte des problèmes de fonctionnement de l'ascenseur suite aux grandes variations de températures.

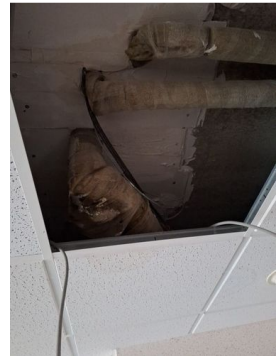
radiateurs espace jeunes.

Comme sur l'ensemble du bâtiment, les régulations terminales des radiateurs sont disparates. Absence de vanne, vanne thermostatique, vanne manuelle

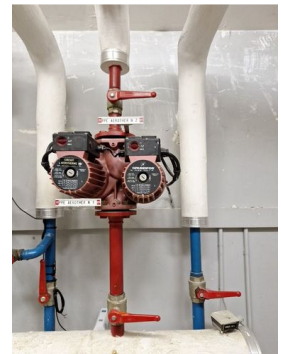
sous station

Arrivée d'eau froide générale en partie basse. Pas d'organe de sécurité ni de filtration. (filtre à tamis + disconnecteur)

Présence de rouille au niveau du pot d'induction

Les circulateurs sont fonctionnels mais vieillissant, ils seront à remplacer par des modèles basse consommation.

Le départ aérotherme n'est plus utilisé.

Isolation des collecteurs en mauvaise état. Isolation avec calorifuge + toile en tissu plâtrée + plâtre. La présence d'amiante dans le plâtre doit être vérifiée

Pompe et parties de réseaux non isolés.

Armoire de chaufferie sera à remplacer. Pour information, fin de production de la marque Merlin Gerin en 1992.

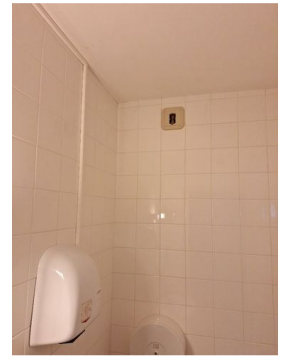
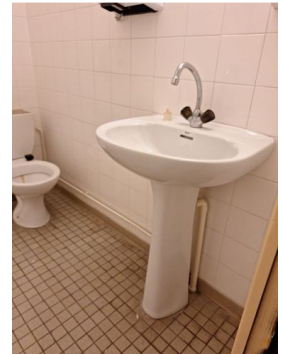
Vanne de régulation radiateur obsolète

Robinetterie mélangeuse fonctionnelle mais non pertinente aujourd'hui.

Porte bois extérieure en très mauvaise état.

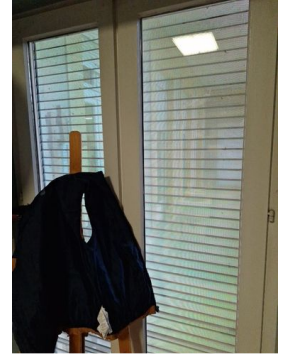
Occultations solaires disparates et en très mauvaise état.

régulation terminale de chauffage disparate.

4 grande bouches d'extraction dans la grande salle. ventilation H.S.

Kitchenette et évier fonctionnels mais obsolètes.

Sonde de température intérieure "sud", son état de fonctionnement n'est connu

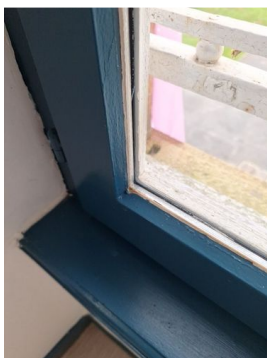
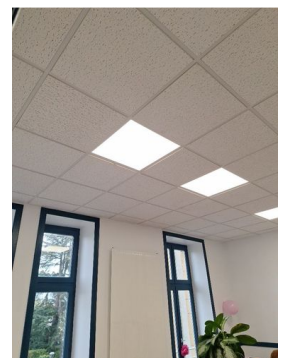
Vanne manuelles ou absence de vanne sur les radiateurs.

Pas de ventilation dans les bureaux

Sanitaires fonctionnels mais en mauvaise état.

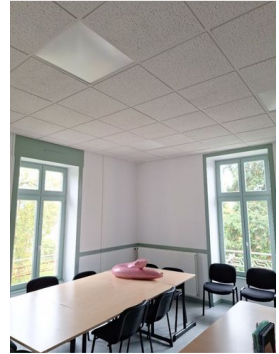
dans bureau, 1 seule fenêtre avec protection solaire.

Coin cuisine fonctionnelle, robinetterie mélangeuse à forte consommation

Pas de protection solaire sur façade nord toutes les menuiseries en bois double vitrage. L'étanchéité des cadres est mauvaise dû à l'usure des ces derniers.

Radiateurs en bon état avec vanne manuelle.

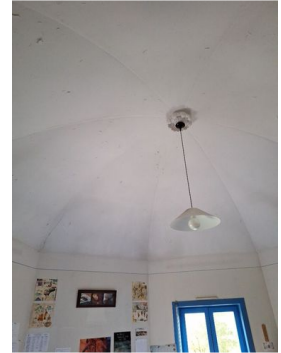
Protections solaires disparates, cadres des menuiseries en état d'usure avancée.  
Pas toutes les menuiseries au sud sont équipées de stores extérieurs.

Régulation des radiateurs disparates (tête thermo, manuelle, absentes...)

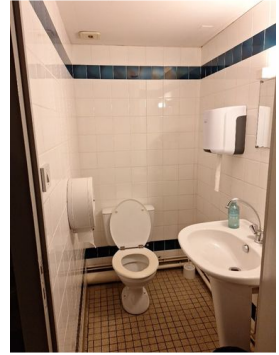
Salle 3 R+2

Protection solaire extérieure manuelle sur façade Est

sanitaires bibliothèque fonctionnels mais obsolète.

radiateur couloir avec vanne manuelle.

Sonde intérieure circuit nord dans la salle 3
