**STUDIS INGENIERIE**

**2509-142-GUEUGNON Château d'Aux**

## ELECTRICITE

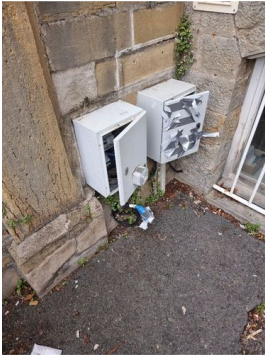
Des coffrets électriques extérieurs sont en pied de bâtiment. Ces coffrets servent pour des manifestations provisoires. Ils sont ouverts, ce qui implique des risques d'infiltration d'eau, prise protégée par du scotch. Le câblage n'est pas IP2X et donc accessible au public, il est urgent de fermer ou mettre en sécurité le coffret pour ne plus être accessible au public et éviter le risque d'électrocution.

Equipements vétuste à remplacer.

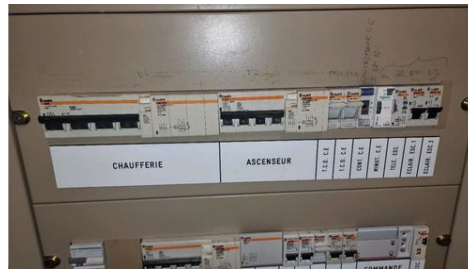
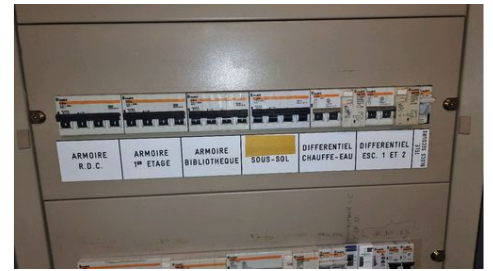
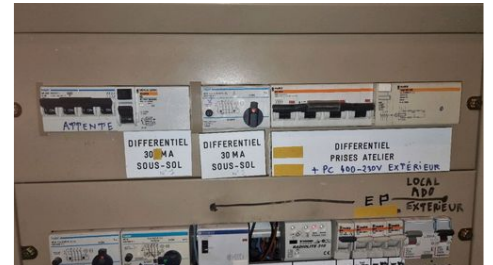
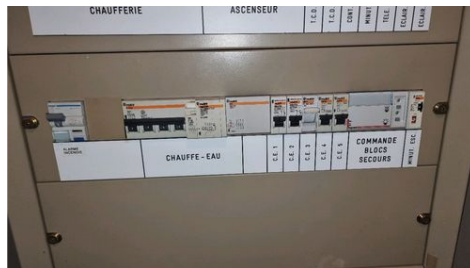
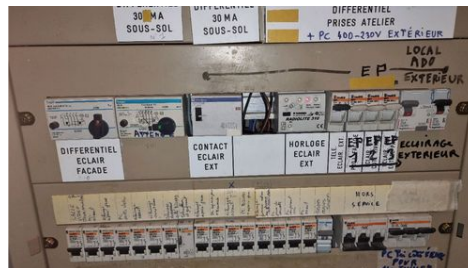
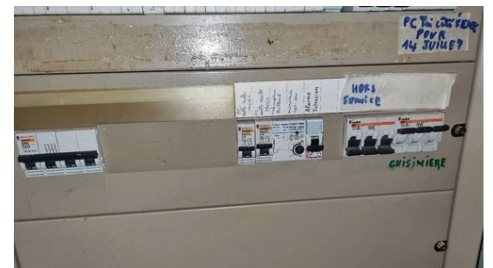
Le bâtiment est alimenté par un TGBT, celui-ci est en état de fonctionnement mais très vieillissant. Nous préconisons son remplacement pour plusieurs raisons:

- présence de disjoncteur multimarque (Hager, Merlin Gerin) ne permettant pas une justification des sélectivités entre disjoncteur.
- Les disjoncteurs Merlin Gerin ne sont plus commercialisés depuis 1992.
- Au vu de la vétusté des disjoncteurs nous ne pouvons assurer du bon fonctionnement de ceux-ci, rappel normatif, en général 3 disjonctions max avant remplacement.

L'armoire n'est pas équipée de schéma électrique de repérage.

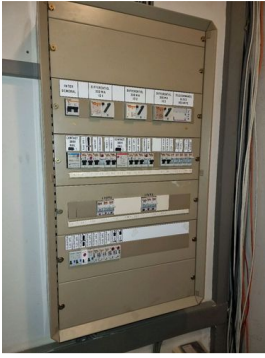
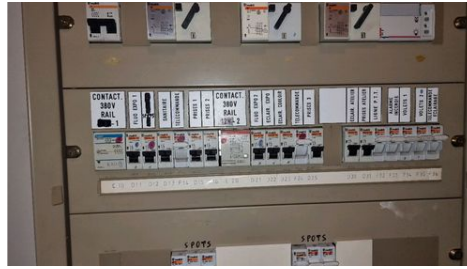
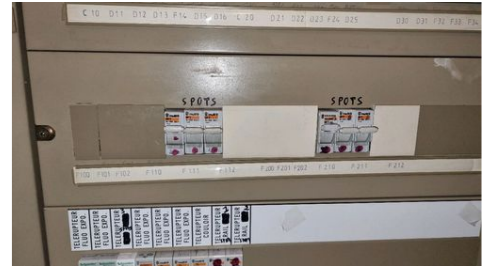
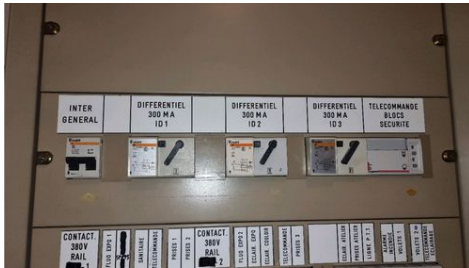
L'armoire électrique du RDC est également vieillissante au même titre que le TGBT. Présence de protection par porte fusible dorénavant interdit.

Un remplacement de l'armoire est à prévoir.

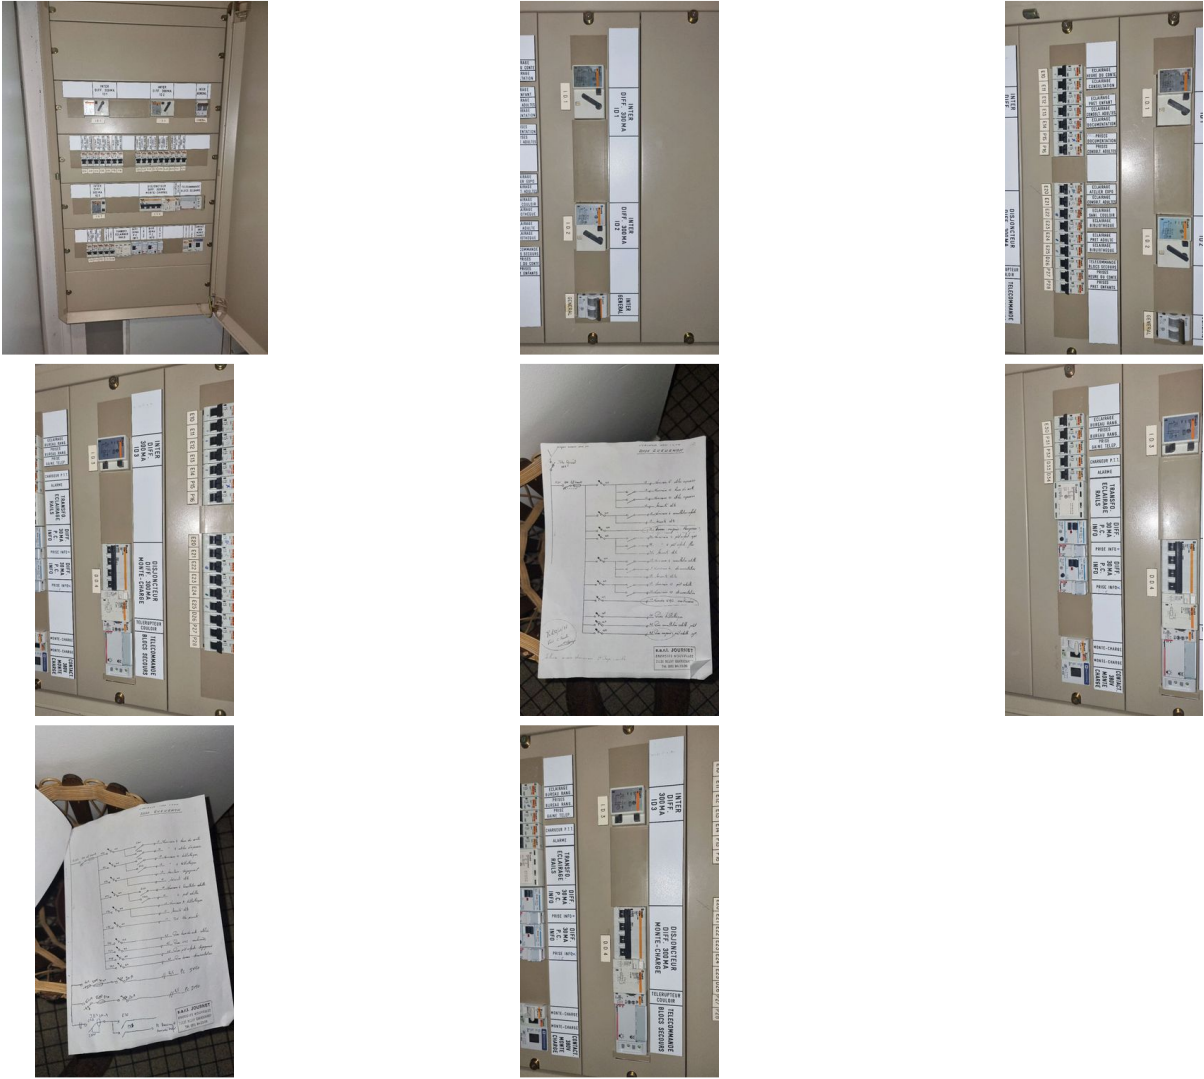
L'armoire électrique du R+2 est également vieillissante au même titre que le TGBT.

Un remplacement de l'armoire est à prévoir.

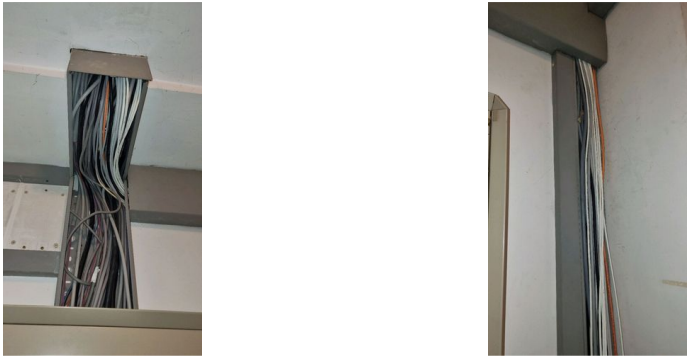
Une partie de la distribution électrique existant est réalisée par des câbles gris type VGV. Ces câbles sont interdit dans les ERP.

Dans le cadre du réaménagement des locaux, ceux-ci seront à remplacer. Le choix du type de câble futur dépendra du classement de l'établissement (type basique si 5ème catégorie/type amélioré si 4ème catégorie).

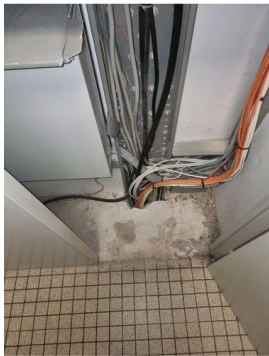
Nous notons que le rebouchage de plancher au R+1 dans le placard électrique n'est pas réalisé.

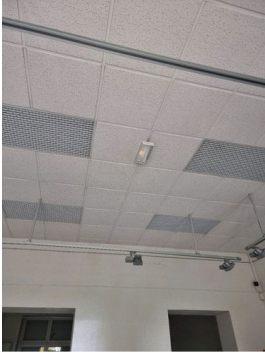
L'éclairage d'ambiance de sécurité de plusieurs salles est de type tube fluo, vieillissant. Ces modèles sont à remplacer par des systèmes LED.

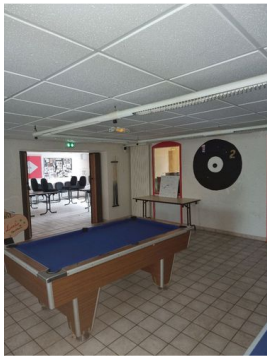
éclairage par rail lumineux sur tube fluorescent très energivore.

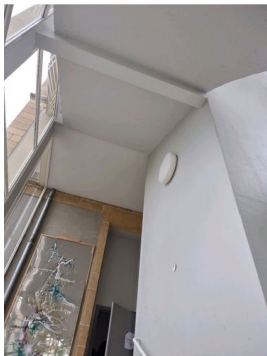
Les niveaux d'éclairement dans les cages d'escaliers ne semble pas suffisant pour respecter les 150 lux minimum demandé pour l'accessibilité PMR.

De plus les luminaires ne sont pas optimale car ils éclairent horizontalement et non un flux dirigé vers le sol.

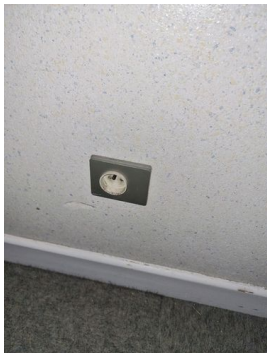
La majorité des appareillages électriques (interrupteur, prises,...) sont vieillissant. Leurs remplacement est à prévoir dans le cadre des travaux.

Les appareillages des zones bureau au R+1 pourront être conservés si nécessaire car en bon état.

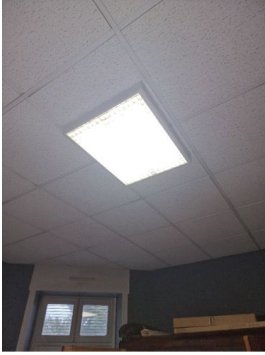
éclairage vieillissant à tube fluorescent et très énergivore.

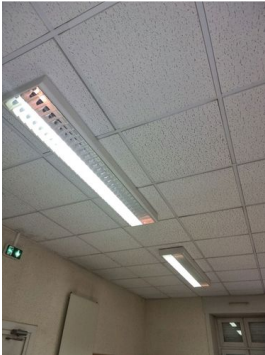
éclairage des salles de travail par tube fluorescent très énergivore.

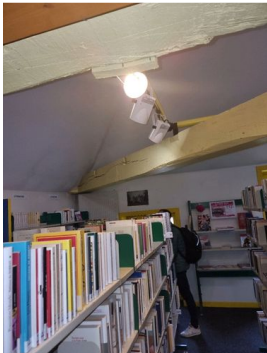
éclairage bloc d'ambiance et général en tube fluo et spot halogène/fluor très énergivore.

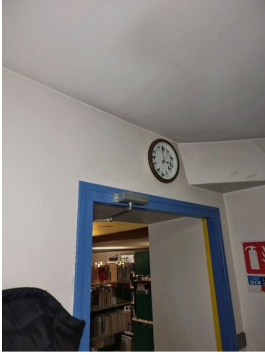
absence de baes sur porte. A voir suivant aménagement futur.

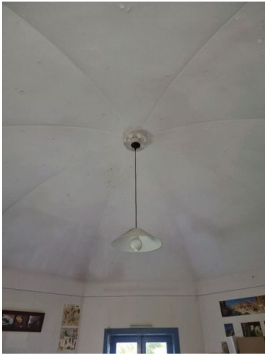
le bureau est éclairé avec un luminaire suspendu fluo très énergivore. Au vu du type de luminaire/ampoule, les niveaux d'éclairements sont certainement insuffisant.

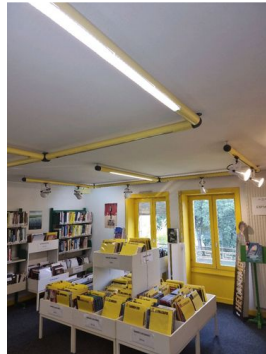
salle de musique éclairage par spot halogène et tube fluo. très energivore

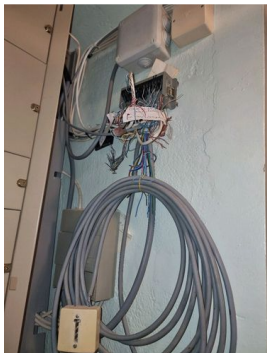
L'arrivée téléphonique Orange de type cuivre est existante dans le placard TGBT. Ce type d'arrivée temps à disparaître pour passer sur des arrivées fibre optique. Ces lignes peuvent être conservées si besoin mais nous préconisons leurs suppressions.

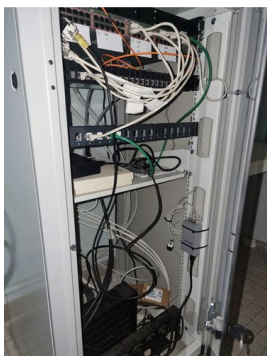
La baie de brassage principale du bâtiment est situé au rez-de-jardin à proximité de l'arrivée fibre optique. Cette baie est récente et en bon état. En fonction de la configuration future des lieux, celle-ci pourra être conservée/déplacée ou remplacée si les besoins à terme sont plus important.

Un onduleur est existant dans la baie, celui-ci ne sert à secourir uniquement les équipements internes de la baie.

Présence d'une fibre optique de liaison inter baie à l'intérieur du coffret de brassage. nous n'avons pas retrouvé vers quel répartiteurs secondaires cette fibre est liaisonné.

Le câblage de distribution capillaire entre le coffret de brassage et les prises RJ45 sera à reprendre avec un câble plus performant permettant le passage de donnée plus important.

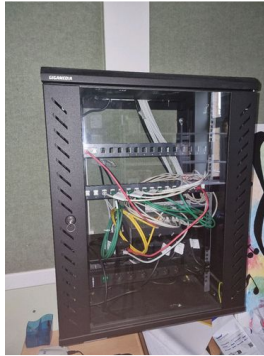
Un répartiteur de brassage secondaire est existant dans le stockage de la bibliothèque. Nous ne savons pas s'il possède sa propre arrivée Orange ou s'il est en lien fibre avec le répartiteur du Rez-de-jardin.

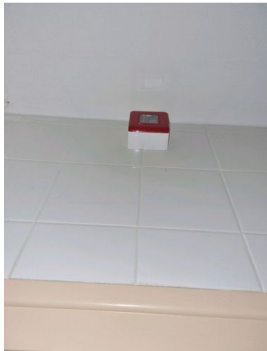
présence de flash lumineux SSI dans les sanitaires . D'ordre général l'installation SSI est récente et en bon état.

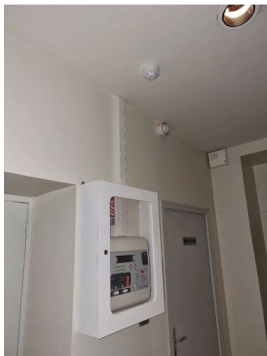
Présence d'un détecteur incendie au dessus de centrale d'alarme incendie, coffret d'alarme perforé en partie haute permettant le passage des fumées.

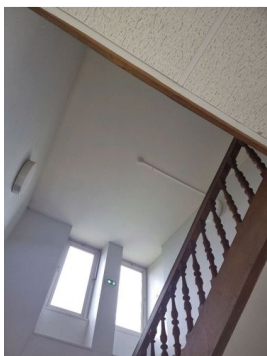
Présence d'un détecteur incendie dans la cage d'escalier. Il conviendra de vérifier avec le Maître d'Ouvrage l'origine de cette installation, normativement il ne doit pas y avoir de détecteur dans les cages d'escaliers.
