Rapport de mission de repérage des matériaux et produits contenant de l'amiante avant réalisation de travaux dans un immeuble bâti

RUELLE DE L'EGLISE
21200 RUFFEY LES BEAUNES (France)

Référence du dossier : 2603CGEDI -
B11144000002687

Le périmètre de repérage est le suivant :
Chaufferie

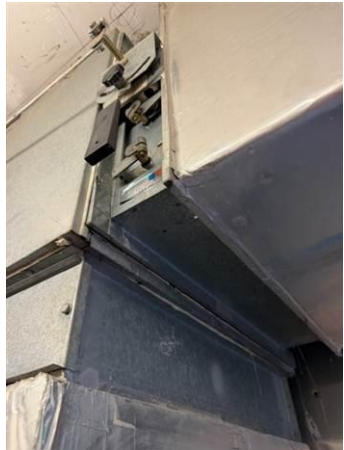
N° de composant	Localisation	Description	Justification	Photo
ZPSO-001	RDC - Chauffage	Enduit à base de ciment - Murs	Absence d'amiante (Après analyse en laboratoire)	
ZPSO-002	RDC - Chauffage	Enduit à base de plâtre - Plafond	Absence d'amiante (Après analyse en laboratoire)	
ZPSO-003	RDC - Chauffage	Enduit à base de ciment - rebouchage Murs	Absence d'amiante (Après analyse en laboratoire)	
ZPSO-004	RDC - Chauffage	Joint d'étanchéité, joint plat prédécoupé pour bride	Absence d'amiante (Après analyse en laboratoire)

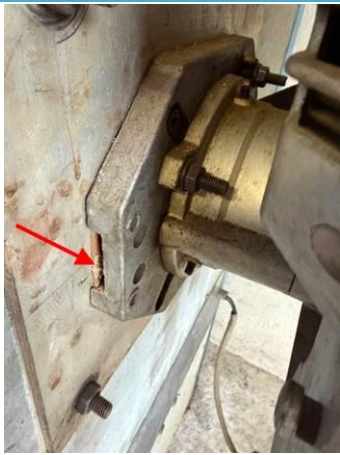
N° de composant	Localisation	Description	Justification	Photo
ZPSO-005	RDC - Chaufferie	Joint d'étanchéité, joint plat prédécoupé pour bride	Présence d'amiante (Après analyse en laboratoire)

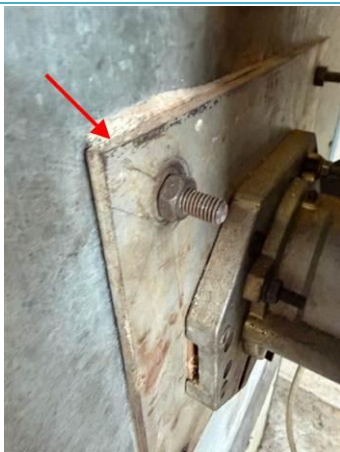
ZPSO-006	RDC - Chaufferie	Joint d'étanchéité, joint plat prédécoupé pour bride	Présence d'amiante (Après analyse en laboratoire)

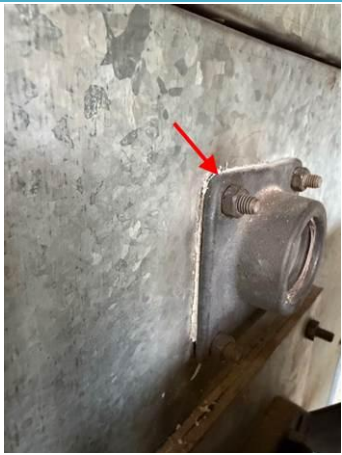
N° de composant	Localisation	Description	Justification	Photo
ZPSO-007	RDC - Chaufferie	Joint d'étanchéité, joint plat prédécoupé pour bride	Présence d'amiante (Après analyse en laboratoire)

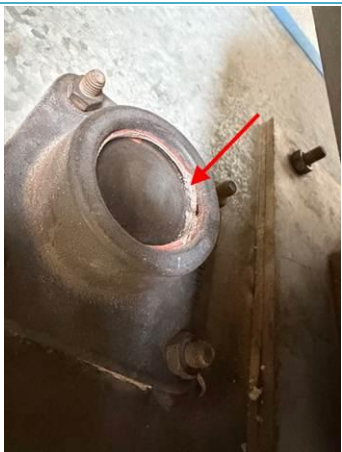
ZPSO-008	RDC - Chaufferie	Joint vitrié	Présence d'amiante (Après analyse en laboratoire)

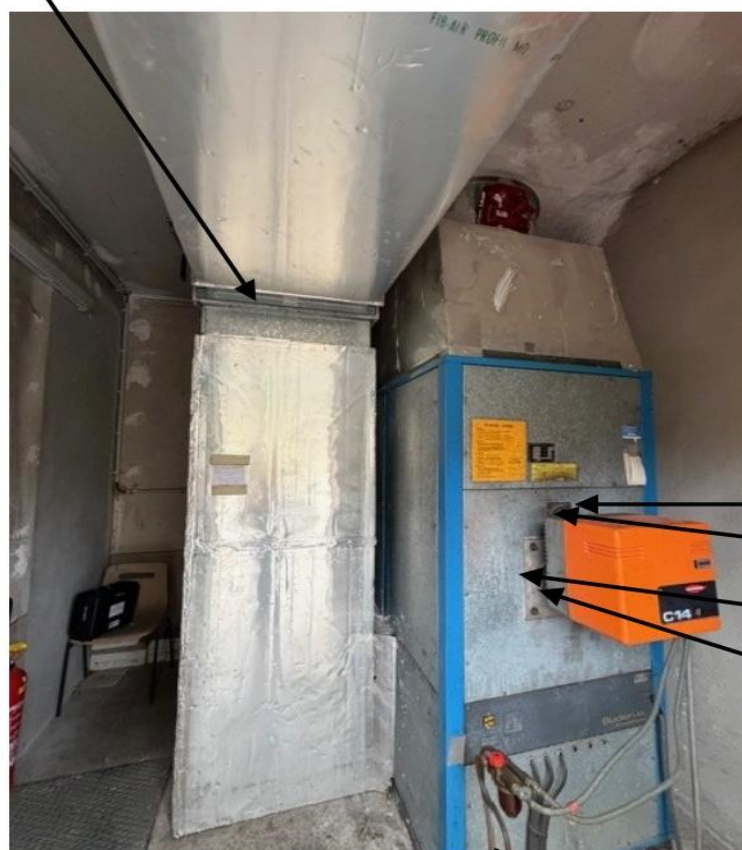
Nom du plan :
Plan de repérage - Chaufferie

P006 - Non amianté
Joint d'étanchéité, joint plat prédécoupé pour bride

P009 - Amianté
Joint d'étanchéité, joint plat prédécoupé pour bride

P010 - Amianté
Joint vitré

P008 - Amianté
Joint d'étanchéité, joint plat prédécoupé pour bride

P007 - Amianté
Joint d'étanchéité, joint plat prédécoupé pour bride

P002 - Non amianté
Enduit à base de ciment - Murs

P001 - Non amianté
Enduit à base de ciment - Murs

P003 - Non amianté
Enduit à base de plâtre - Plafond

P004 - Non amianté
Enduit à base de plâtre - Plafond

P005 - Non amianté
Enduit à base de ciment - rebouchage Murs
