Rapport de mission de repérage du plomb avant travaux dans un immeuble bâti

(Selon Norme NF X 46-035 de Juin 2021)

RUELLE DE L'EGLISE
21200 RUFFEY LES BEAUNES (France)

Référence du dossier : 2603CGEDI -
B11144000002687

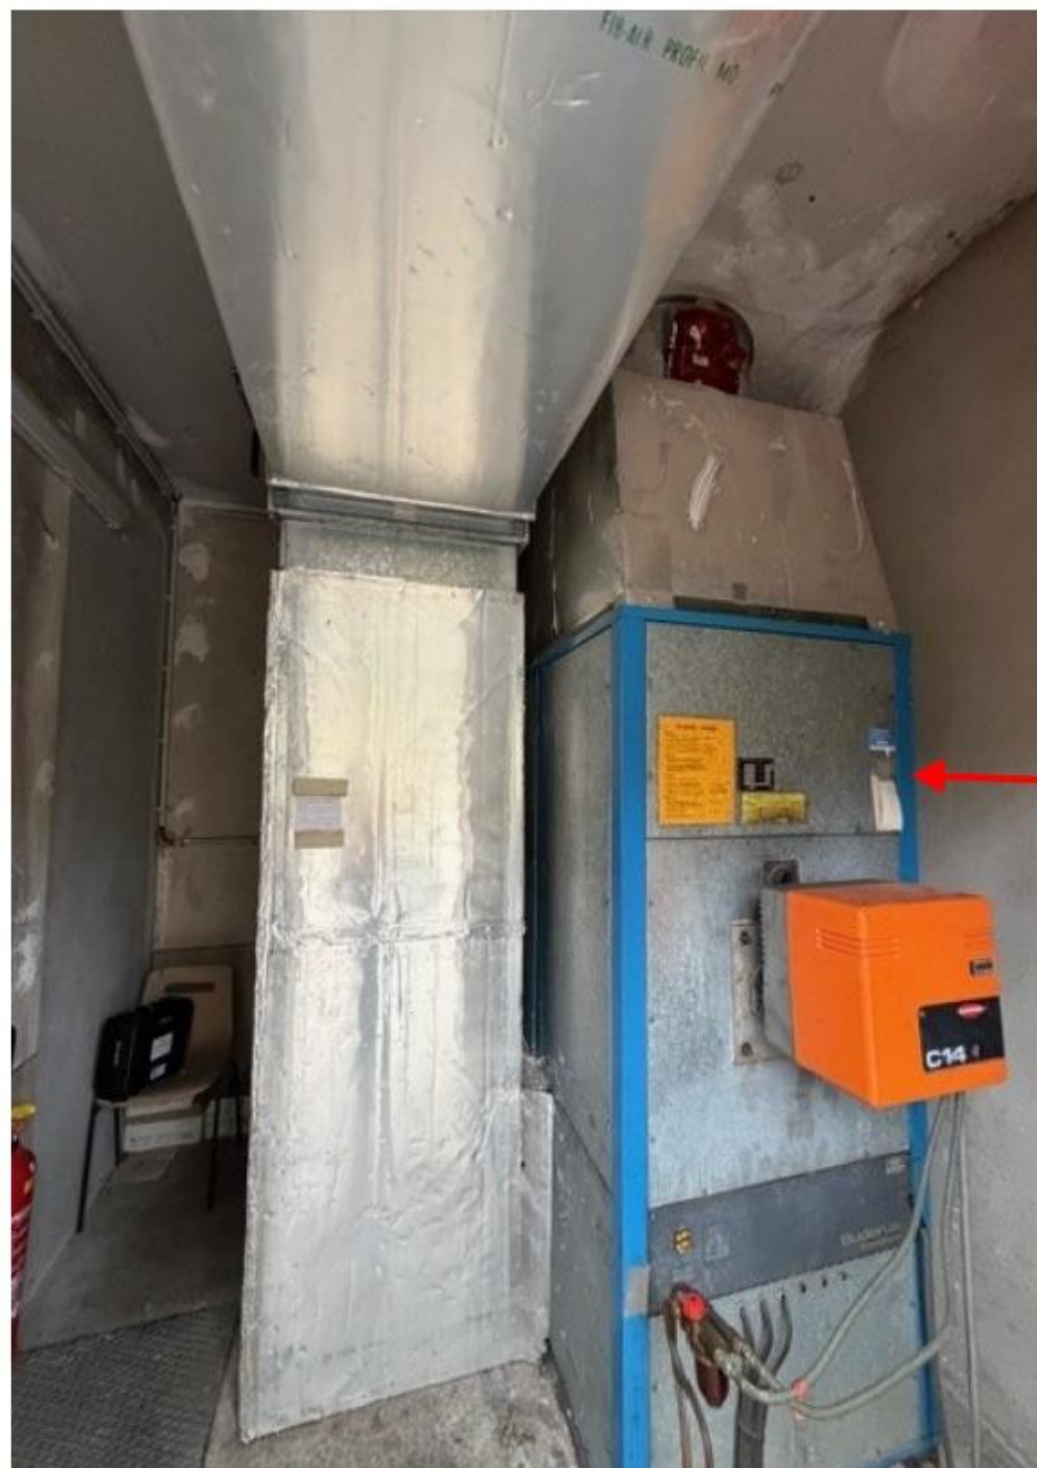
Plan de repérage - Chaufferie

RDC - Chaufferie

N°	Unité repérage	Zone	Substrat	Revêtement apparent	Localisation mesure	Teneur en plomb (mg/cm ²)	Incertitude de la mesure (+/-, en mg/cm ²)	Observations
2	Murs		Béton	Brut	Murs (Murs)	0		
3	Plafond		Béton	Enduit	Plafond (Plafond)	0		
4	Chaudiere		Métal	Peinture bleu	Chaudiere (Chaudiere)	0.44		
Nombre d'unités de diagnostic : 3
