RAPPORT DE VÉRIFICATION

CC TANNAY-BRINON-CORBIGNY
MAISON DE PAYS
3 GRANDE RUE
58800 CORBIGNY

Vérification périodique d'équipements sportifs

Références SOCOTEC :
N° du rapport : 962SE/26/2002
Date du rapport : 20/04/2026
N° d'affaire : 2305962SE000013/2000
Désignation : 58 - EQT SPROTIF COSEC CORBIGNY-Vérification périodique des équi
N° intervention : 962SE260200000001127
Présence d'observation(s)

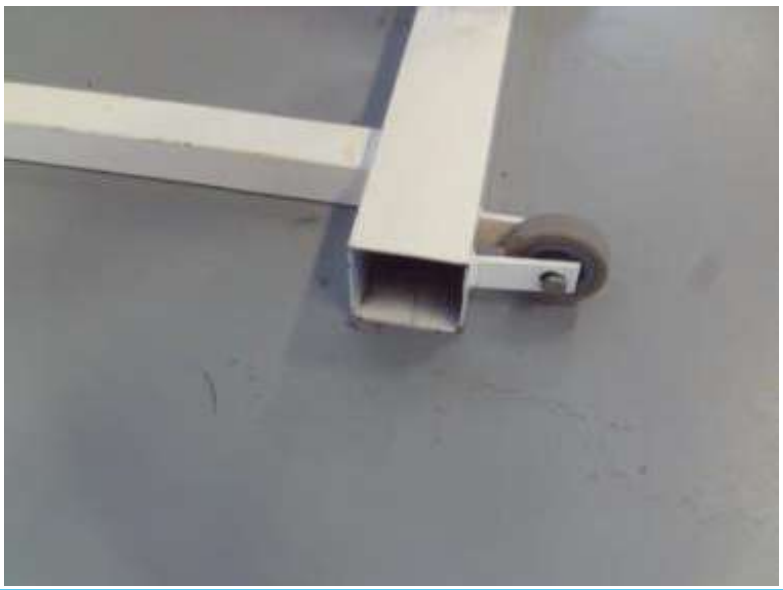
3. BUT (BASKET-BALL/PETIT TERRAIN/3/CTÉ VESTIAIRES/SCORE)

OBSERVATIONS	N°
Absence de plan de vérification. Constituer un plan de vérification comportant : - la périodicité des contrôles retenue par l'exploitant ; - le(s) rapport(s) des contrôles effectués à la première mise en service ; - le(s) rapport(s) des contrôles périodiques opérationnels et principaux effectués ; - le protocole dans le cas d'installation non permanente du but ou d'un évènement ponctuel tel que prévu au §5.4 de la norme NF S 52-409 ; - les éventuelles décisions de retrait de mise à disposition du public.	3
