DIAGNOSTIC DES EXISTANTS

ANNEXE 1a

1.4. DIAGNOSTIC TECHNIQUE

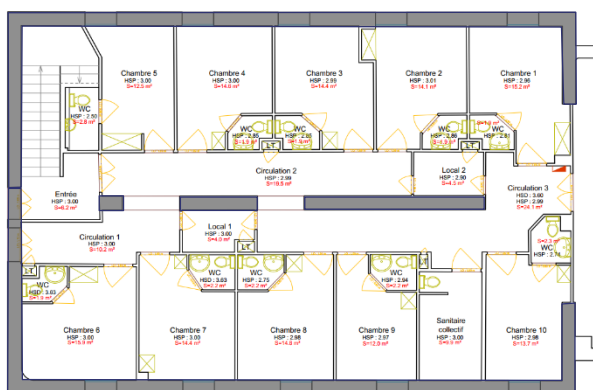
Plan RDC

- + Les planchers hauts sont en bois.
- + Le plancher bas du 1^{er} étage présente d'importantes différences de niveau et de pentes par endroit entre les chambres et le couloir.

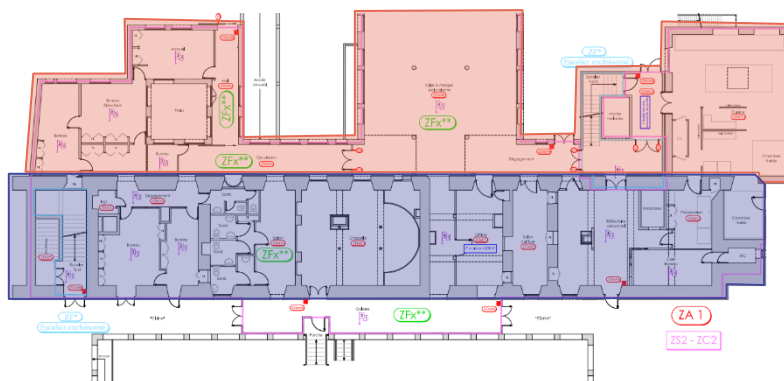
- + La structure se décompose en cinq niveaux : sous-sol, rez-de-chaussée et 3 étages.
- + Le niveau rez-de-jardin est pour la quasi-totalité en enterré. Seuls les locaux de la blanchisserie, faisant la jonction avec l'extension, disposent d'un éclairage naturel.
- + Le bâtiment est composé en deux structures porteuses différentes : une première zone (orange) assurant le maintien de quelques locaux dans les niveaux inférieurs (sous-sol et rdc) et une seconde (violet) avec des murs porteurs et refends beaucoup plus épais garantissant la solidité de la structure principale sur les 5 niveaux :

- + Planchers béton sur les niveaux inférieurs (sous-sol et rdc) : dimensionné pour accueillir des locaux techniques comme la cuisine, la blanchisserie, mais aussi des salons et salles à manger du PASA.

- + Plancher en bois sur les niveaux supérieurs (l'ensemble des étages) : dimensionné pour accueillir des chambres. Malgré l'absence de changement de destination des locaux, si le projet doit intégrer des unités EHPAD, l'état des planchers questionnent sur leur réutilisation et la possibilité de supporter les charges d'exploitation.

- + L'ensemble du niveau sous-sol et la galerie souterraine (pour rejoindre le bâtiment PANAMA en ouest) montrent d'importants problèmes d'humidité et de moisissure. L'ensemble des éléments béton et structure présentent un état d'usure reflétant l'ancienneté du bâtiment.
