## DOSSIER DE DIAGNOSTICS TECHNIQUES

**Référence : 50273 Centre Social Moullins Engilbert**

Bien : **Maison individuelle**  
Adresse : **17 route de Limanton  
58290 MOULINS-ENGILBERT**  
Référence Cadastre : **AD - 47**

## Rapport de mission de repérage des matériaux et produits contenant de l'amiante avant réalisation de travaux

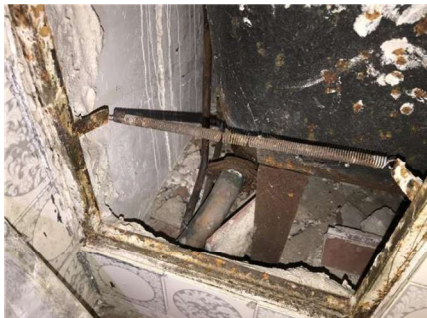
| ELEMENT : Conduits de fluides | | |

| ELEMENT : Conduits de fluides | | |
|---|---|---|
| Centre Social Moulins Engilbert | 50273 Centre Social Moulins Engilbert | RDC - Plateaux Rez de chaussée<br>Conduits de fluides - Plancher |

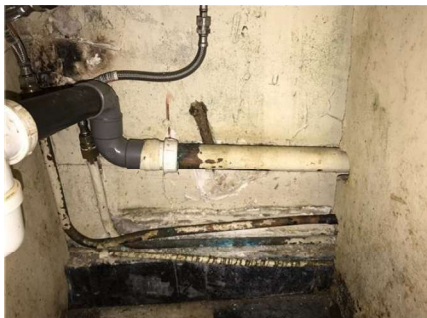
| ELEMENT : Conduits de fluides | | |

| ELEMENT : Conduits de fluides | | |
|---|---|---|
| Centre Social Moulins Engilbert | 50273 Centre Social Moulins Engilbert | RDC - Plateaux Rez de chaussée<br>Conduits de fluides - Plancher |

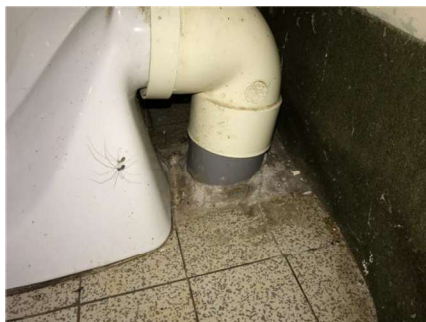
### ELEMENT : Conduits de fluides

| Nom du client | Numéro de dossier | Localisation |
|---|---|---|
| Centre Social Moulins Engilbert | 50273 Centre Social Moulins Engilbert | RDC - Plateaux Rez de chaussée<br>Conduits de fluides - Plancher |

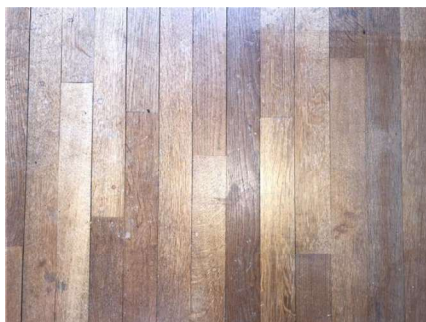
### ELEMENT : Revêtement de sol

| Nom du client | Numéro de dossier | Localisation |
|---|---|---|
| Centre Social Moulins Engilbert | 50273 Centre Social Moulins Engilbert | RDC - Plateaux Rez de chaussée<br>Revêtement de sol - Plancher |

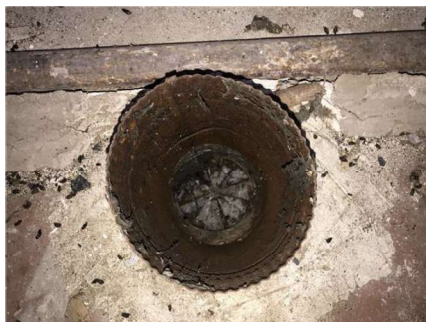
**ELEMENT : Conduit de ventilation**
**Emplacement**

| Nom du client | Numéro de dossier | Localisation |
|---|---|---|
| Centre Social Moulins Engilbert | 50273 Centre Social Moulins Engilbert | RDC - Plateaux Rez de chaussée<br>Conduit de ventilation - Plafond |

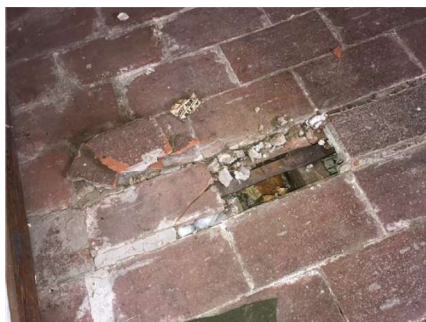
**ELEMENT : Revêtement de sol**
**Emplacement**

| Nom du client | Numéro de dossier | Localisation |
|---|---|---|
| Centre Social Moulins Engilbert | 50273 Centre Social Moulins Engilbert | 1er - Plateau 1er Etage<br>Revêtement de sol - Plancher |

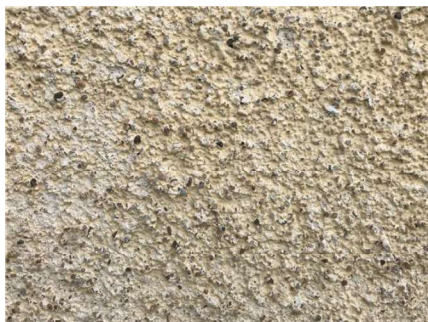
### PRELEVEMENT : P01

| Nom du client | Numéro de dossier | Localisation |
|---|---|---|
| Centre Social Moulins Engilbert | 50273 Centre Social Moulins Engilbert | Extérieur - Bâti<br>Revêtement de murs - Façade/Pignon avant |

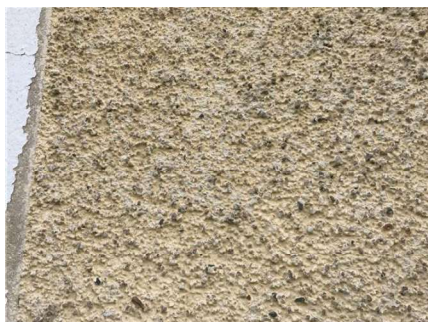
### PRELEVEMENT : P02

| Nom du client | Numéro de dossier | Localisation |
|---|---|---|
| Centre Social Moulins Engilbert | 50273 Centre Social Moulins Engilbert | Extérieur - Bâti<br>Revêtement de murs - Façade/Pignon arrière |

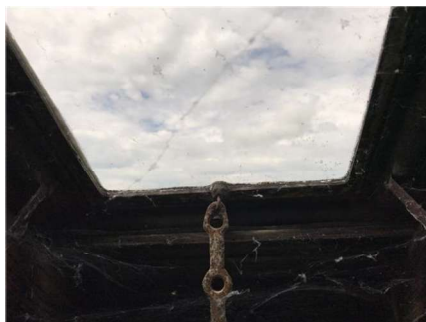
### PRELEVEMENT : P03

| Nom du client | Numéro de dossier | Localisation |
|---|---|---|
| Centre Social Moulins Engilbert | 50273 Centre Social Moulins Engilbert | Extérieur - Bâti<br>Fenêtres de toit (vasistas) - Toiture |

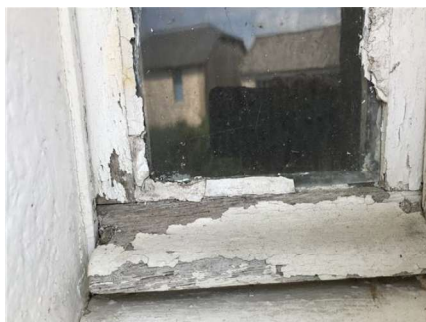
### PRELEVEMENT : P04

| Nom du client | Numéro de dossier | Localisation |
|---|---|---|
| Centre Social Moulins Engilbert | 50273 Centre Social Moulins Engilbert | Extérieur - Bâti<br>Fenêtres bois SV - Façades |

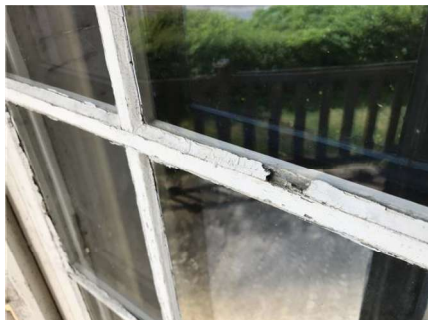
### PRELEVEMENT : P05

| Nom du client | Numéro de dossier | Localisation |
|---|---|---|
| Centre Social Moulins Engilbert | 50273 Centre Social Moulins Engilbert | Extérieur - Bâti<br>Portes-fenêtres bois SV - Façades |

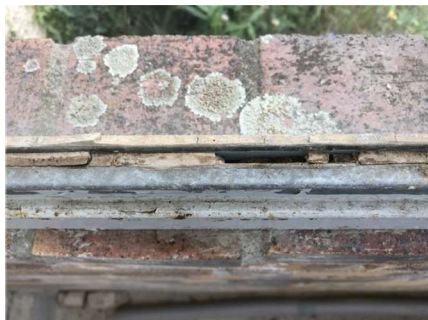
### PRELEVEMENT : P06

| Nom du client | Numéro de dossier | Localisation |
|---|---|---|
| Centre Social Moulins Engilbert | 50273 Centre Social Moulins Engilbert | Extérieur - Bâti<br>Porte/Fenêtres métal SV - Façades |

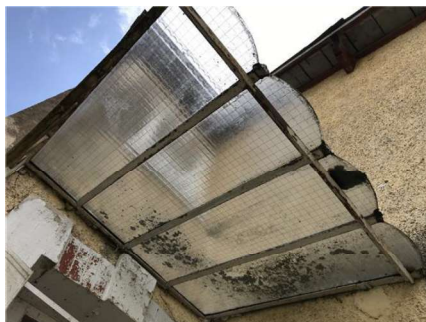
### PRELEVEMENT : P07

| Nom du client | Numéro de dossier | Localisation |
|---|---|---|
| Centre Social Moulins Engilbert | 50273 Centre Social Moulins Engilbert | Extérieur - Bâti<br>Marquise métal SV - Façade avant |

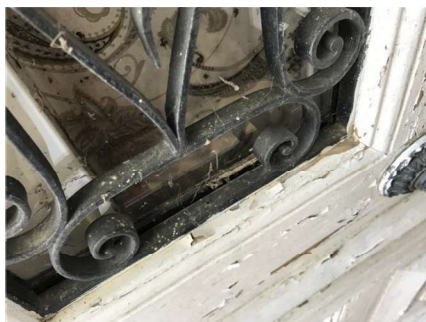
### PRELEVEMENT : P08

| Nom du client | Numéro de dossier | Localisation |
|---|---|---|
| Centre Social Moulins Engilbert | 50273 Centre Social Moulins Engilbert | Extérieur - Bâti<br>Porte bois SV - Façade avant |

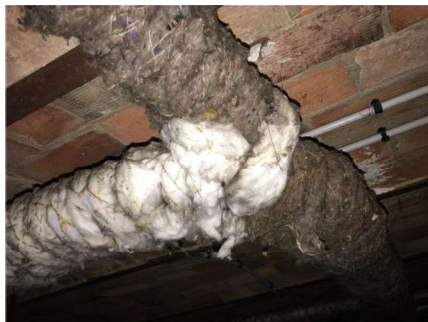
### PRELEVEMENT : P10

| Nom du client | Numéro de dossier | Localisation |
|---|---|---|
| Centre Social Moulins Engilbert | 50273 Centre Social Moulins Engilbert | 1er Sous-Sol - Sous-sol/Cave<br>Conduits de fluides - Plafond |

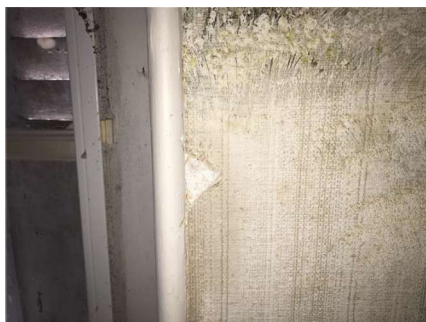
### PRELEVEMENT : P12

| Nom du client | Numéro de dossier | Localisation |
|---|---|---|
| Centre Social Moulins Engilbert | 50273 Centre Social Moulins Engilbert | RDC - Plateaux Rez de chaussée<br>Revêtement de murs - Murs avant |

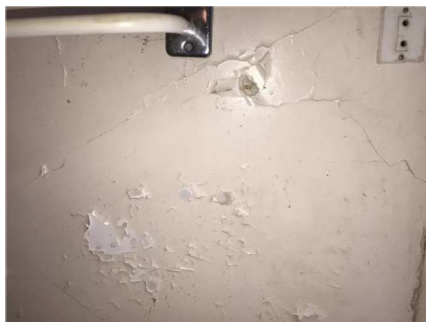
### PRELEVEMENT : P13

| Nom du client | Numéro de dossier | Localisation |
|---|---|---|
| Centre Social Moulins Engilbert | 50273 Centre Social Moulins Engilbert | RDC - Plateaux Rez de chaussée<br>Revêtement de murs - Murs arrière |

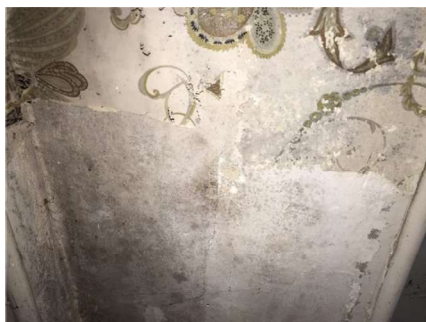
### PRELEVEMENT : P14

| Nom du client | Numéro de dossier | Localisation |
|---|---|---|
| Centre Social Moulins Engilbert | 50273 Centre Social Moulins Engilbert | RDC - Plateaux Rez de chaussée<br>Revêtement de murs - Murs gauche |

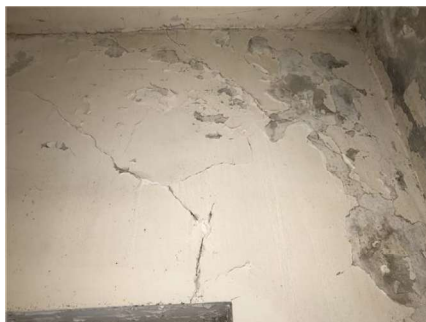
### PRELEVEMENT : P15

| Nom du client | Numéro de dossier | Localisation |
|---|---|---|
| Centre Social Moulins Engilbert | 50273 Centre Social Moulins Engilbert | RDC - Plateaux Rez de chaussée<br>Revêtement de murs - Murs droit |

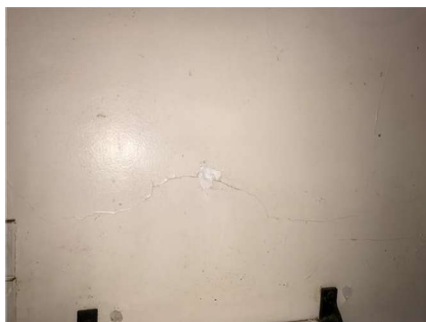
### PRELEVEMENT : P16

| Nom du client | Numéro de dossier | Localisation |
|---|---|---|
| Centre Social Moulins Engilbert | 50273 Centre Social Moulins Engilbert | RDC - Plateaux Rez de chaussée<br>Revêtement de mur - Mur refend |

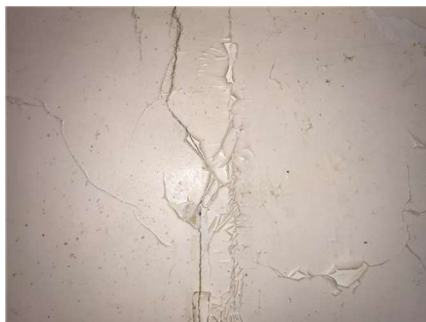
### PRELEVEMENT : P17

| Nom du client | Numéro de dossier | Localisation |
|---|---|---|
| Centre Social Moulins Engilbert | 50273 Centre Social Moulins Engilbert | RDC - Plateaux Rez de chaussée<br>Revêtement de cloisons - Cloisons lourdes |

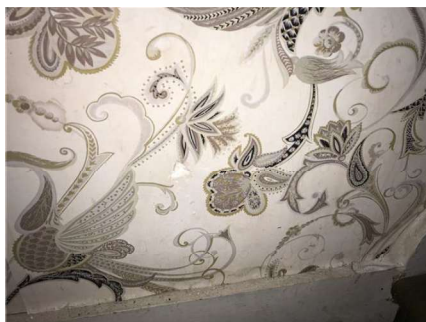
### PRELEVEMENT : P18

| Nom du client | Numéro de dossier | Localisation |
|---|---|---|
| Centre Social Moulins Engilbert | 50273 Centre Social Moulins Engilbert | RDC - Plateaux Rez de chaussée<br>Revêtement de cloisons - Cloisons lourdes |

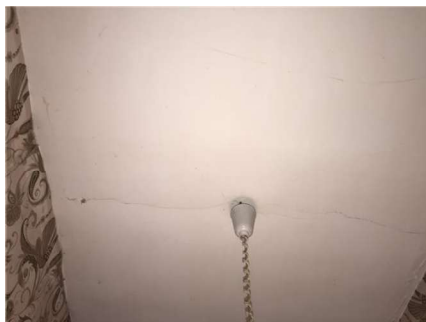
### PRELEVEMENT : P19

| Nom du client | Numéro de dossier | Localisation |
|---|---|---|
| Centre Social Moulins Engilbert | 50273 Centre Social Moulins Engilbert | RDC - Plateaux Rez de chaussée<br>Revêtement de plafond - Plafonds lourds |

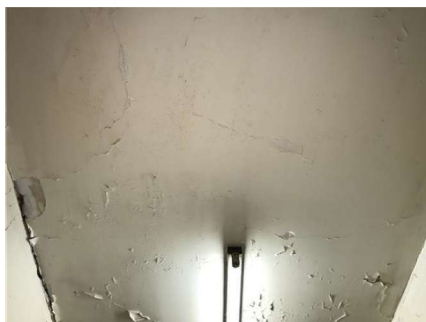
### PRELEVEMENT : P20

| Nom du client | Numéro de dossier | Localisation |
|---|---|---|
| Centre Social Moulins Engilbert | 50273 Centre Social Moulins Engilbert | RDC - Plateaux Rez de chaussée<br>Revêtement de plafond - Plafonds lourds |

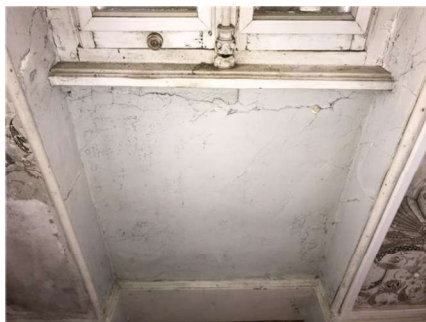
### PRELEVEMENT : P21

| Nom du client | Numéro de dossier | Localisation |
|---|---|---|
| Centre Social Moulins Engilbert | 50273 Centre Social Moulins Engilbert | RDC - Plateaux Rez de chaussée<br>Revêtement d'embrasures/allèges - Murs extérieur |

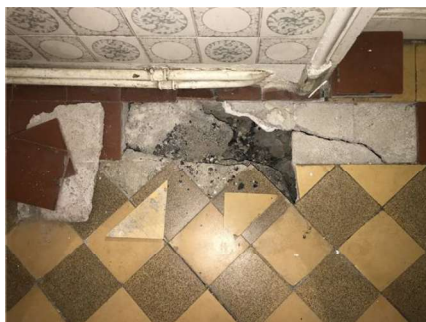
### PRELEVEMENT : P22

| Nom du client | Numéro de dossier | Localisation |
|---|---|---|
| Centre Social Moulins Engilbert | 50273 Centre Social Moulins Engilbert | RDC - Plateaux Rez de chaussée<br>Revêtement de sol - Plancher |

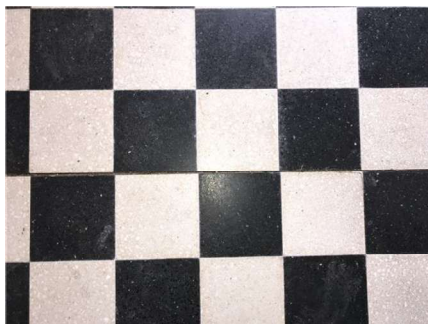
### PRELEVEMENT : P23

| Nom du client | Numéro de dossier | Localisation |
|---|---|---|
| Centre Social Moulins Engilbert | 50273 Centre Social Moulins Engilbert | RDC - Plateaux Rez de chaussée<br>Revêtement de sol - Plancher |

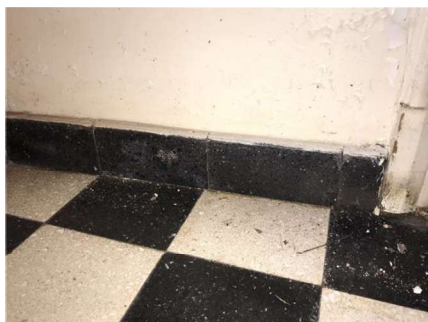
### PRELEVEMENT : P24

| Nom du client | Numéro de dossier | Localisation |
|---|---|---|
| Centre Social Moulins Engilbert | 50273 Centre Social Moulins Engilbert | RDC - Plateaux Rez de chaussée<br>Revêtement de murs/cloisons - Murs/Cloisons |

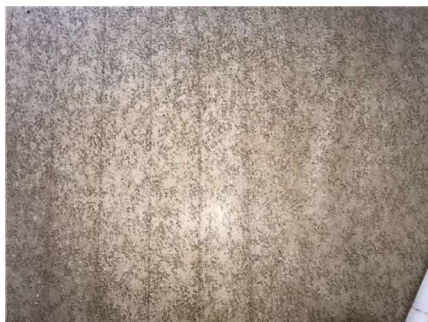
### PRELEVEMENT : P25

| Nom du client | Numéro de dossier | Localisation |
|---|---|---|
| Centre Social Moulins Engilbert | 50273 Centre Social Moulins Engilbert | RDC - Plateaux Rez de chaussée<br>Revêtement de sol - Plancher |

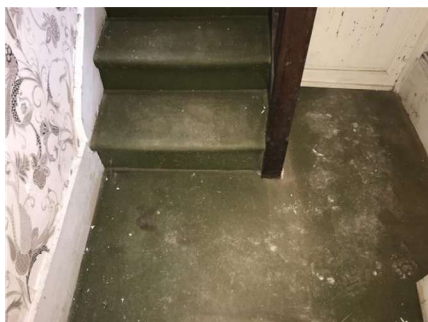
### PRELEVEMENT : P26

| Nom du client | Numéro de dossier | Localisation |
|---|---|---|
| Centre Social Moulins Engilbert | 50273 Centre Social Moulins Engilbert | RDC - Plateaux Rez de chaussée<br>Revêtement de sol - Plancher |

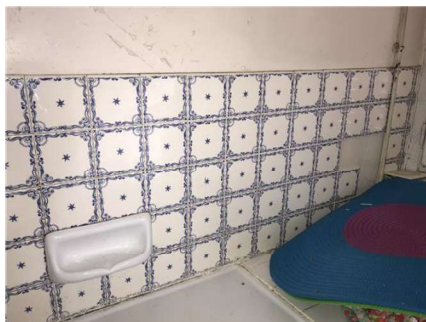
### PRELEVEMENT : P27

| Nom du client | Numéro de dossier | Localisation |
|---|---|---|
| Centre Social Moulins Engilbert | 50273 Centre Social Moulins Engilbert | RDC - Plateaux Rez de chaussée<br>Revêtement de murs/cloisons - Murs/Cloisons lourdes |

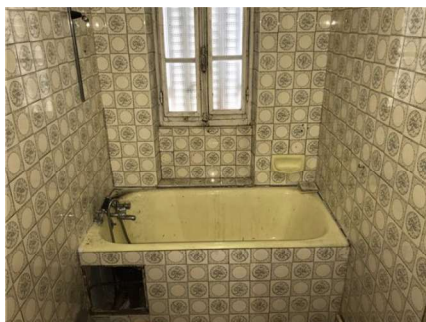
### PRELEVEMENT : P28

| Nom du client | Numéro de dossier | Localisation |
|---|---|---|
| Centre Social Moulins Engilbert | 50273 Centre Social Moulins Engilbert | RDC - Plateaux Rez de chaussée<br>Revêtement de murs/cloisons - Murs/Cloisons lourdes |

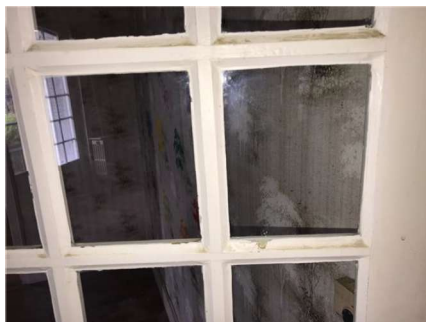
### PRELEVEMENT : P29

| Nom du client | Numéro de dossier | Localisation |
|---|---|---|
| Centre Social Moulins Engilbert | 50273 Centre Social Moulins Engilbert | RDC - Plateaux Rez de chaussée<br>Porte bois vitrées - Cloisons |

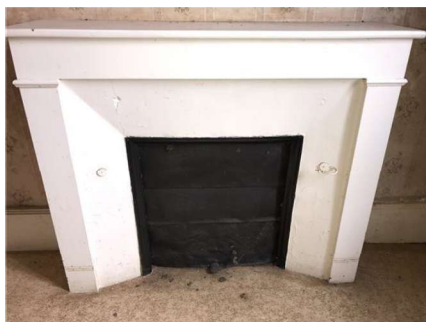
### PRELEVEMENT : P30

| Nom du client | Numéro de dossier | Localisation |
|---|---|---|
| Centre Social Moulins Engilbert | 50273 Centre Social Moulins Engilbert | RDC - Plateaux Rez de chaussée<br>Habillage cheminée - Mur |

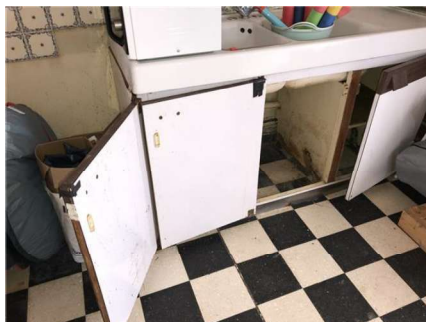
### PRELEVEMENT : P31

| Nom du client | Numéro de dossier | Localisation |
|---|---|---|
| Centre Social Moulins Engilbert | 50273 Centre Social Moulins Engilbert | RDC - Plateaux Rez de chaussée<br>Evier : Placard - Equipement |

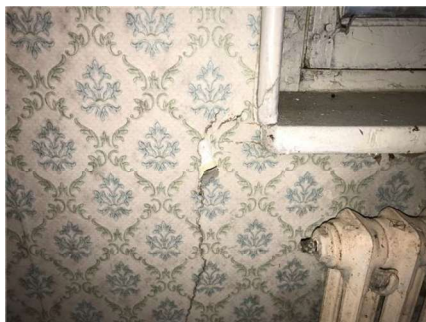
### PRELEVEMENT : P33

| Nom du client | Numéro de dossier | Localisation |
|---|---|---|
| Centre Social Moulins Engilbert | 50273 Centre Social Moulins Engilbert | 1er - Plateau 1er Etage<br>Revêtement de murs - Murs extérieur |

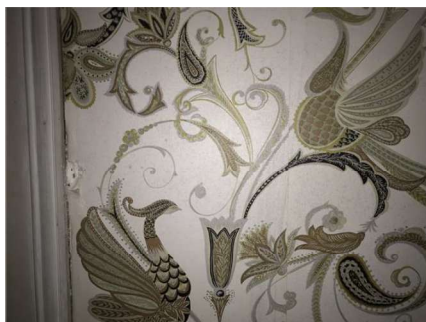
### PRELEVEMENT : P34

| Nom du client | Numéro de dossier | Localisation |
|---|---|---|
| Centre Social Moulins Engilbert | 50273 Centre Social Moulins Engilbert | 1er - Plateau 1er Etage<br>Revêtement de cloisons - Cloisons lourdes |

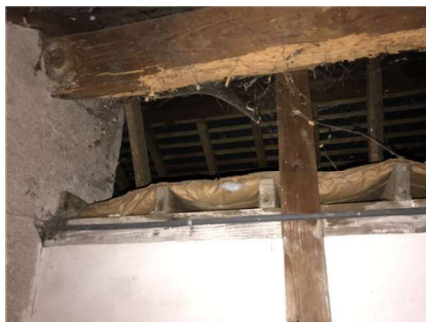
### PRELEVEMENT : P38

| Nom du client | Numéro de dossier | Localisation |
|---|---|---|
| Centre Social Moulins Engilbert | 50273 Centre Social Moulins Engilbert | 1er - Plateau 1er Etage<br>Revêtement de plafond - Plafond |

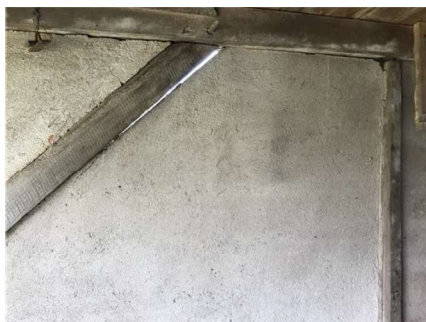
### PRELEVEMENT : P39

| Nom du client | Numéro de dossier | Localisation |
|---|---|---|
| Centre Social Moulins Engilbert | 50273 Centre Social Moulins Engilbert | Extérieur/RDC - Remise/Garage<br>Revêtement de murs - Façades/Pignons |

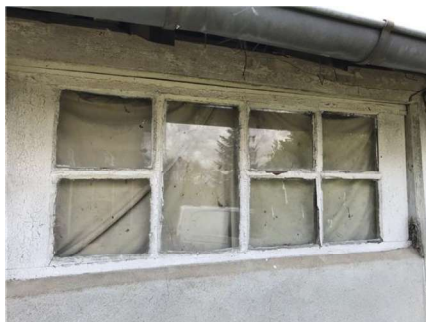
### PRELEVEMENT : P40

| Nom du client | Numéro de dossier | Localisation |
|---|---|---|
| Centre Social Moulins Engilbert | 50273 Centre Social Moulins Engilbert | Extérieur/RDC - Remise/Garage<br>Fenêtres bois SV - Façades |

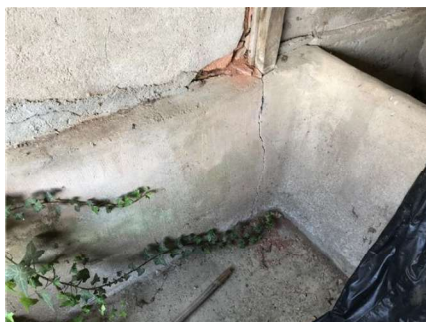
### PRELEVEMENT : P41

| Nom du client | Numéro de dossier | Localisation |
|---|---|---|
| Centre Social Moulins Engilbert | 50273 Centre Social Moulins Engilbert | Extérieur/RDC - Remise/Garage<br>Bac à laver - Equipement |
