N° Affaire : 22-223

Rapport Structurel Maison DANJEAN en péril à CLAMECY (58)

11, place Saint Jean
58503 Clamecy

Maîtrise d'Ouvrage : MAIRIE DE CLAMECY

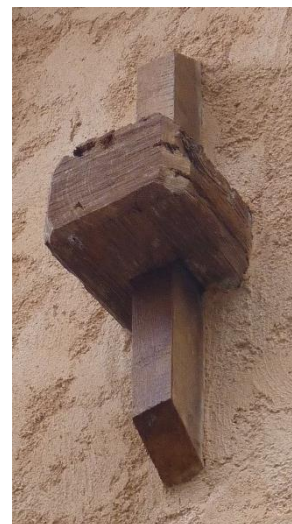
Pour débiter, la pathologie la plus préoccupante concerne l'importante déformation de la façade, en pans de bois, côté Place Saint Jean. Le pignon penche en marquant une brisure verticale, à la jonction de la pointe du pignon, avec le haut du plancher haut 2ème étage (3ème lisse bois en partant depuis la maçonnerie). Les fermes et la charpente possèdent aussi des déplacements et déformations importants, dans la hauteur du deuxième étage. Quelques assemblages sont déformés par les déformations. A noter d'ailleurs que les déformations engendrent des déformations supplémentaires et des contraintes dans les matériaux. Celles-ci se nomment des

- 1- Importante déformation pignon en pans de bois côté Place Saint Jean :
Contreventements bois dans le PH R+1 à plat, dans le plan du faîtage
verticalement (dans la hauteur des combles) aussi et tirants bois moisant
entraits

Concernant cette pathologie, nous recommandons la mise en œuvre des 3 postes
ci-après :

- Contreventement plan par croix de Saint-André en section de bois dans le niveau
du plancher haut R+2, côté pignon Place Saint Jean sur toute la longueur par croix de
Saint-André en section de bois (Voir Annexe 1)
- Contreventement vertical dans le plan du faîtage par croix de Saint-André en
section de bois sur la longueur de la bâtisse (Voir Annexe 1)
- Tirants bois moisant l'entrait en faîtage et sablières,
perpendiculairement au pignon Place Saint Jean, avec clés en bois
ou en fer (Voir Annexe 1)

Ces 3 interventions vont permettre de stabiliser la
structure contre tout mouvement tendant à rendre mobile
l'ensemble de la structure bois, dont la présente déformation,
grâce à ces contreventements introduits dans chaque plan, avec
des triangles, figure indéformable. Ces pièces de charpente
assurant cette fonction sont donc les liens ou les décharges.

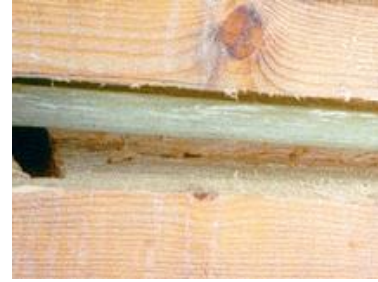
A l'intérieur du restaurant « L'Angélys », au niveau du bar, en plancher haut rez-de-chaussée, la poutre porteuse perpendiculaire au bar, est brisée. Elle a été jadis renforcée par ajout d'un poteau fonte, reposant sur la voûte, séparant la cave du rez-de-chaussée. Ces réparations ne sont pas des plus appropriées et non plus des plus esthétiques.

- 2- Poutre cassée PH RDC restaurant « L'Angélus » : Réparation par feuilures
encastrant armatures de fibres de verre ou de carbone, scellées à la résine

Pour ce qui est de cette pathologie, nous préconisons la réparation de la poutre
selon la méthodologie suivante :

- Etalement,
- Relevage,

- Feuillures dans lesquelles sont encastrées des armatures en fibres de verre ou de carbone, afin de reprendre la flexion.

- Scellement des armatures à la résine avec finition au choix de l'architecte et de la DRAC (patinée ou habillé par des languettes bois)

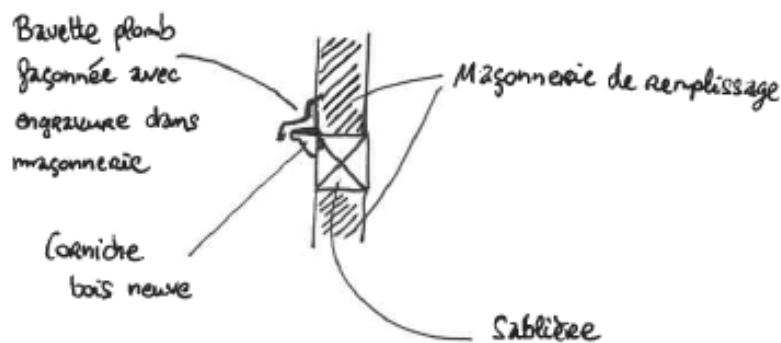
A titre informatif, l'observation des façades permet de reconnaître plusieurs dispositions d'origines, aujourd'hui disparues. Les premières sont ces deux grandes mortaises, en partie haute. Il s'agit des vestiges d'une ferme débordante. Celle-ci avait la fonction importante de protéger le pan de bois en éloignant les eaux de pluie. La deuxième avait la même fonction ; il s'agissait de corniches, taillées dans chaque niveau de sablière. Des traces de bûchage sont visibles à plusieurs endroits des deux façades. L'observation des percements dans le dessin de la structure permet également de penser que toutes les baies sont modernes : seule la baie d'axe, de la façade pignon est placée, à une position originale. Des croix ont été supprimées au premier étage, pour ouvrir une baie, sur la façade ouest.

De nombreuses brides métalliques ont été posées pour palier à des assemblages défectueux ou pour retenir le devers de la façade, comme cela est le cas avec les brides sur le poteau Est de la façade nord. Toutes ces brisures, ces petites transformations ainsi que ces réparations non appropriées (exemple : la pièce métallique dans l'angle, stockant l'eau, provoquant la dégradation des pièces de bois), continuent la mise en danger de l'ouvrage et doivent être réparés convenablement pour la pérennité de l'ouvrage.

Effectivement, certaines orientations sont plus défavorables à la conservation du pan de bois. C'est le cas des orientations sud-ouest et ouest, entraînant un pourrissement prématuré des pièces horizontales. En outre, les replats sur lesquels les eaux de ruissellement viennent stagner régulièrement après chaque pluie, accentué par l'alternance d'ensoleillement et de froid, pouvant causer des variations dimensionnelles propices aux infiltrations des eaux à l'interface des assemblages.

3- Pans de bois avec bois détériorés et absence d'assemblages : Renfort par connecteurs de fibres de verre scellés à la résine et remise en place de corniches avec protection métallique type feuille en plomb

- Pour les pans de bois : Purge des éléments dégradés, mise en œuvre de connecteurs en fibres de verre scellés à la résine dans les parties saines, afin d'assurer la continuité de la structure entre les parties conservées. Il sera nécessaire d'avoir une attention particulière sur le choix de la résine et des connecteurs, qui devront être imputrescibles, ne générant pas de point de rosée au contact des bois conservés et disposant d'une déformabilité voisine de celle du substrat bois, limitant la décohésion.

- Remise en place de la corniche bois et mise en œuvre de bavettes plomb naturel dans l'entaille de la corniche avec forme de pente mortier chaux et engravure dans la maçonnerie

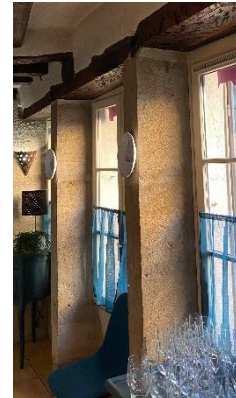
Autre point, nous avons constaté une faiblesse du linteau au niveau de la fenêtre du restaurant de l'Angélus, donnant côté Place Saint Jean. Il semble avoir été modifié depuis son origine. En effet, il semblerait qu'un poteau pierre de taille était présent dans son origine.

4- Faiblesse linteau fenêtre côté Place Saint Jean : Renforcement par poteau pierre de taille ou bois à mi-portée

A propos de ce linteau, nous suggérons le renfort par poteau pierre de taille (équivalent à ce que nous pouvons retrouver dans la même pièce avec photographie jointe à l'appui) ou bois, à mi-portée, selon choix de l'architecte et de la DRAC, aux vues de la hauteur disponible sous plafond au niveau du linteau.
