Maître d'ouvrage : **Madame Danjean**
58/ Nièvre / Clamecy

Maison

Restauration des structures en pans de bois

Diagnostic / Avant-Projet
04/2014

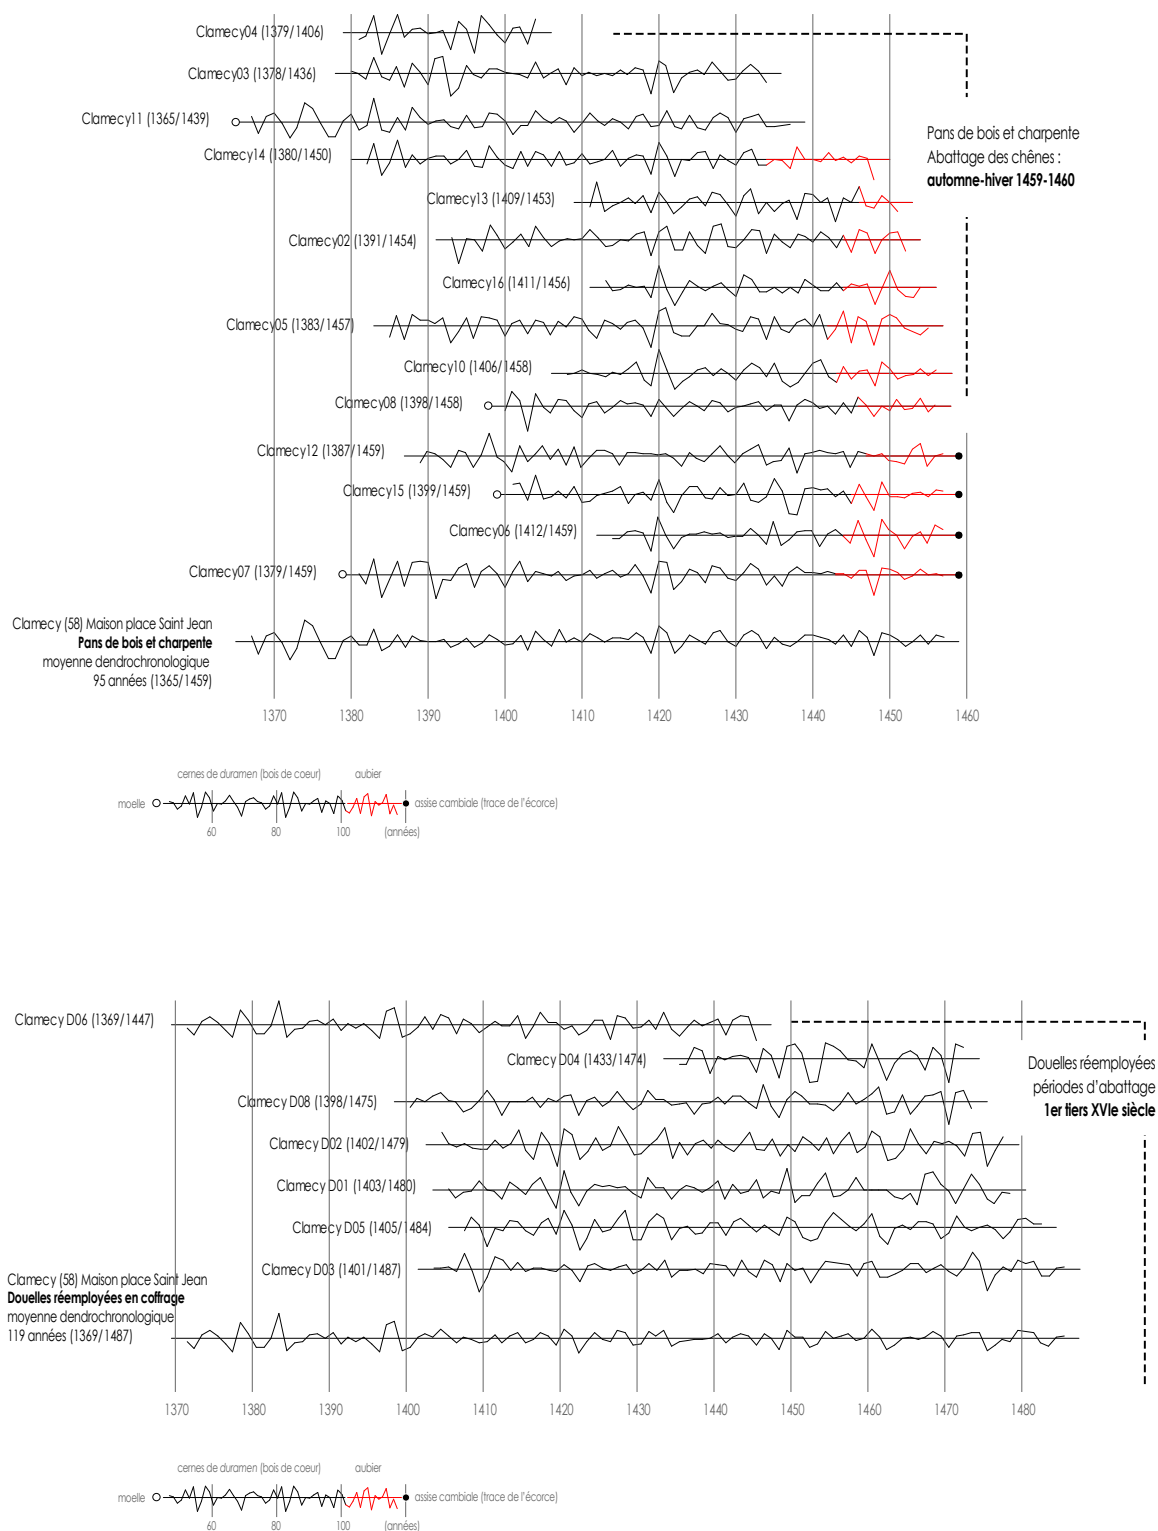
Fig. 8 : Représentation graphique en valeurs indicées des séries dendrochronologiques se référant aux pans de bois, à la charpente, et aux douelles réemployées.

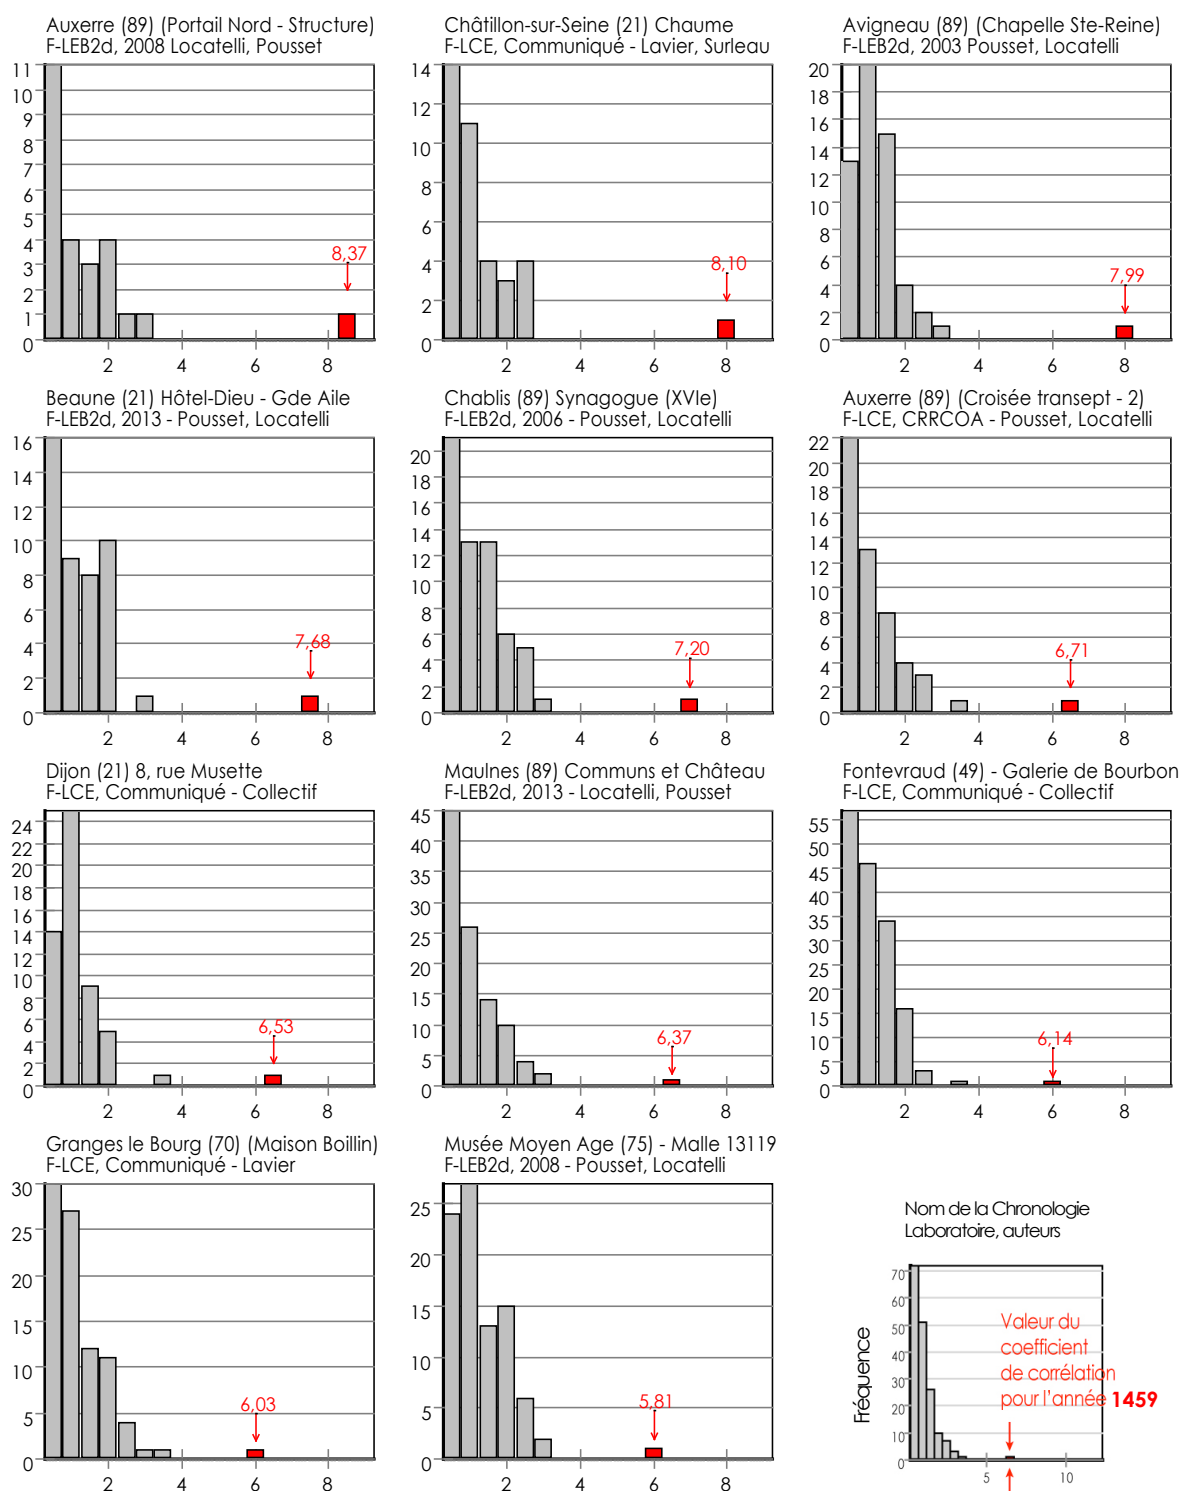
Fig. 9 : Histogrammes représentant le risque statistique de la datation obtenue entre la **série moyenne établie pour les pans de bois et la charpente**, et une sélection de chronologies de site ayant valeur de référence. Représentation des valeurs obtenues pour le test de corrélation t de student (Baillie, Pilcher 1973) : le risque d'erreur associé à la datation de **1459** est directement fonction de la dispersion de la valeur choisie par rapport aux autres propositions.
(valeurs du test t de student : 'significatif' $t > 3.5$, 'bon' $t > 4.0$, 'très bon' $t > 5.5$, 'excellent' $t > 7.0$).

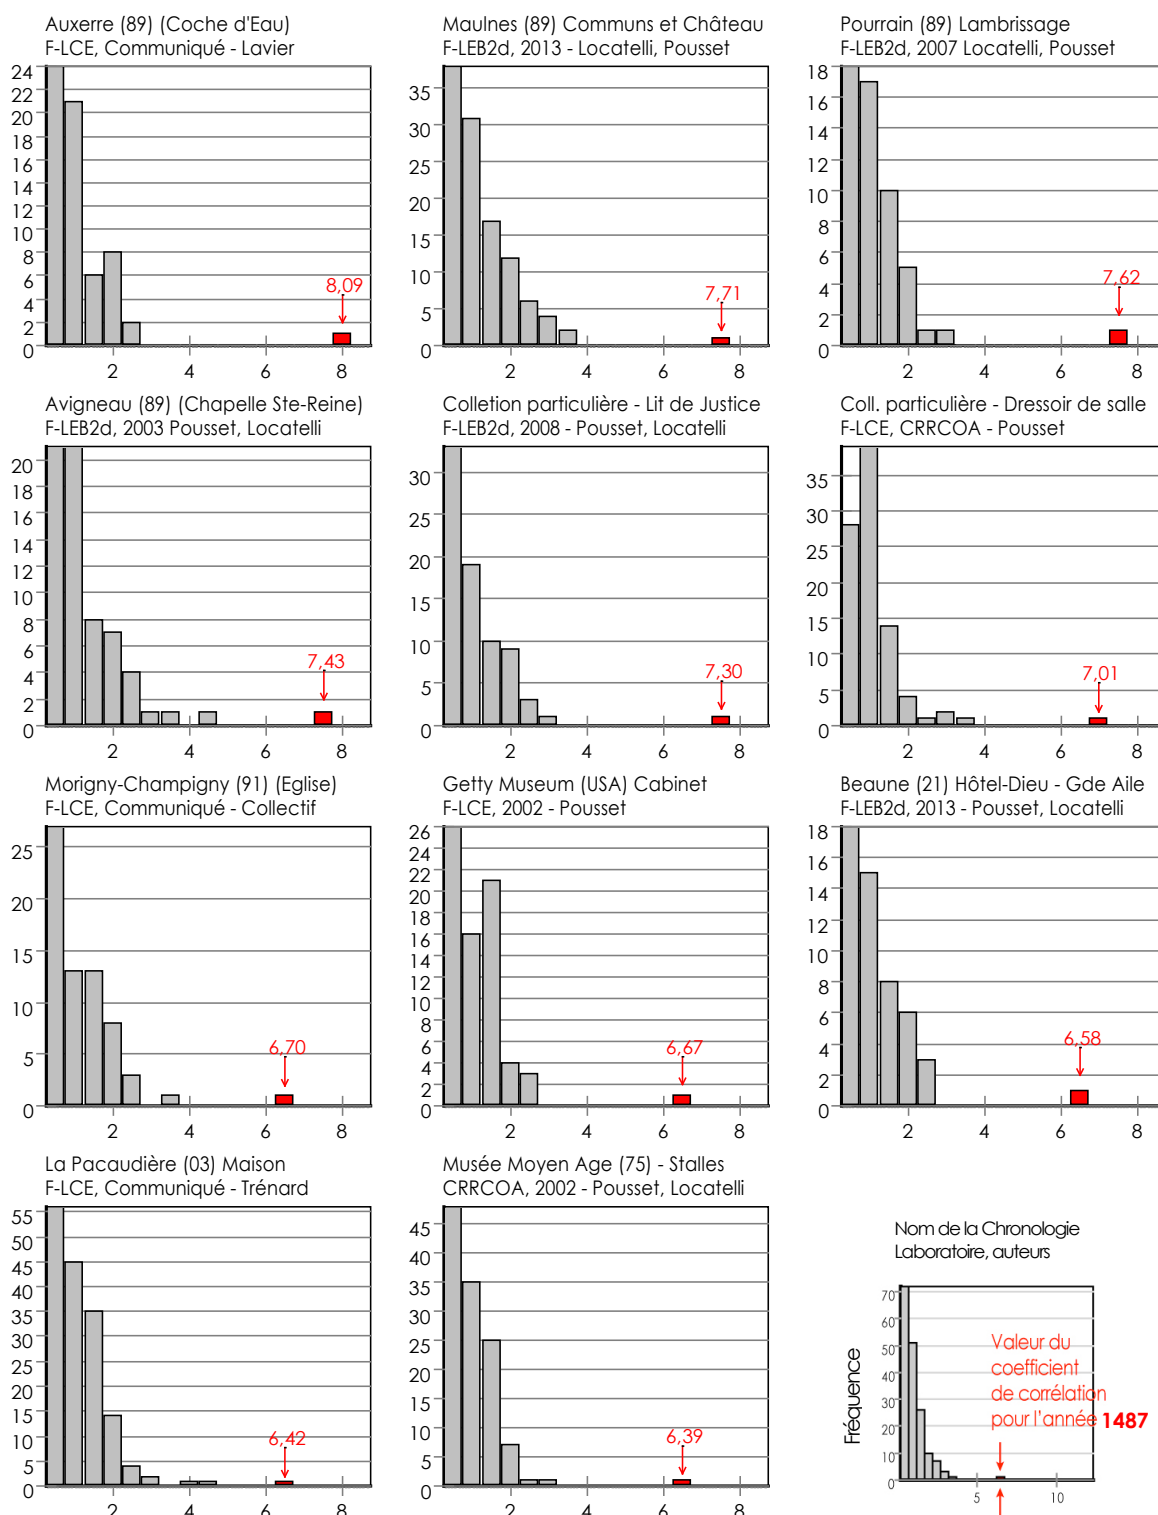
Fig. 10 : Histogrammes représentant le risque statistique de la datation obtenue entre la **série moyenne établie pour les douelles**, et une sélection de chronologies de site ayant valeur de référence. Représentation des valeurs obtenues pour le test de corrélation t de student (Baillie, Pilcher 1973) : le risque d'erreur associé à la datation de **1487** est directement fonction de la dispersion de la valeur choisie par rapport aux autres propositions.
(valeurs du test t de student : 'significatif' $t > 3.5$, 'bon' $t > 4.0$, 'très bon' $t > 5.5$, 'excellent' $t > 7.0$).

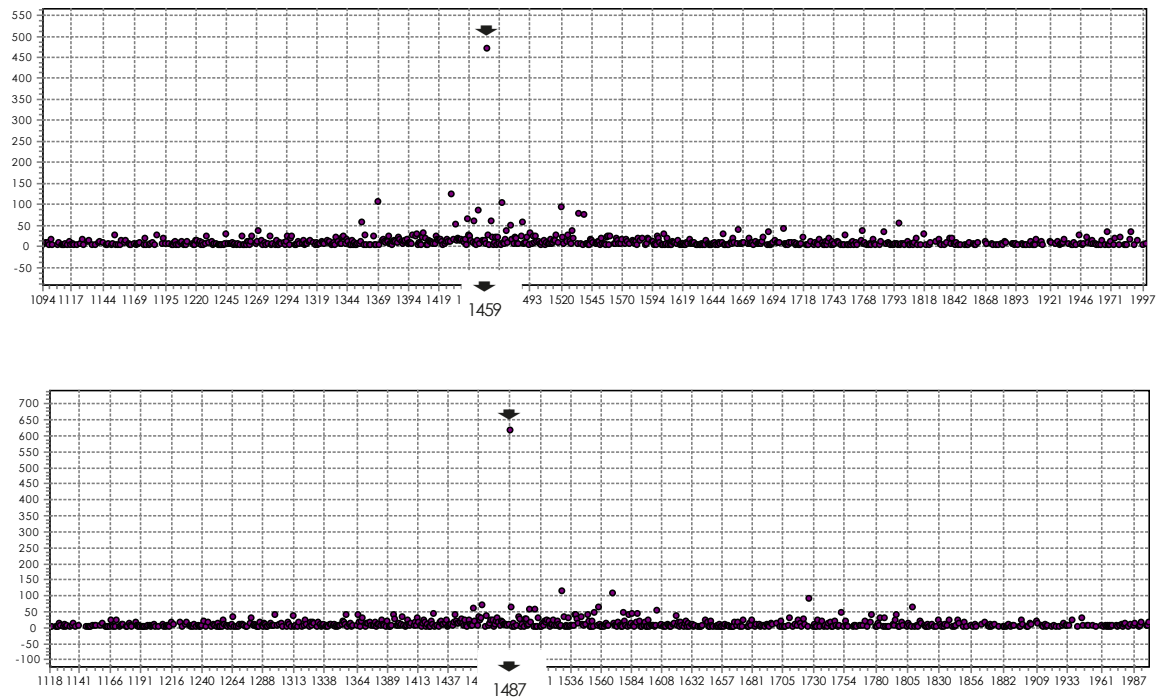
Au vu des constats chronologiques établis, il a été possible de déterminer deux phases d'abattage distinctes. La plus ancienne remonte à **l'automne-hiver 1459-1460** et se réfère aux pans de bois et à la charpente de la maison ; la plus récente, concerne les chênes desquels ont été tirés les douelles en emploi, et pour lesquels seule une datation *post quem*, plaçant la formation du cerne le plus récent analysé en 1487, a été obtenue (figures 11).

Fig. 11 : Graphiques de cumul des valeurs obtenues pour les deux séries moyennes établies pour la maison à pans de bois de la place Saint-Jean à Clamecy ; chaque point correspond à la valeur cumulée du coefficient de corrélation t de *student* pour chaque date identique trouvée. Le risque d'erreur associé aux dates de 1459 et 1487 est directement fonction de la dispersion de la valeur par rapport aux autres propositions.
