Studis Ingénierie

2509-142-GUEUGNON Château d'Aux

## REMARQUES GÉNÉRALES

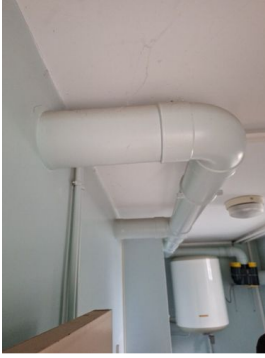
toilette en fort état d'usure.  
 Robinetterie mélangeuse consommatrice d'eau et d'ECS.  
 Ballon d'ECS conséquent pour seulement 3 lavabos

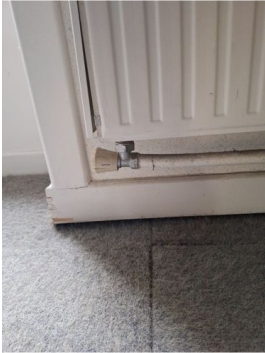
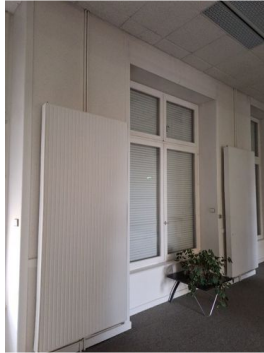
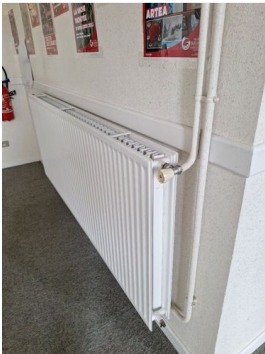
Radiateur en bon état, vannes de régulation terminales manuelles non pertinentes

Fenêtre double vitrage bois vieillissante.

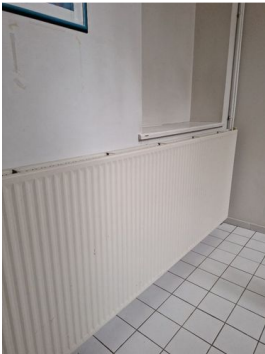
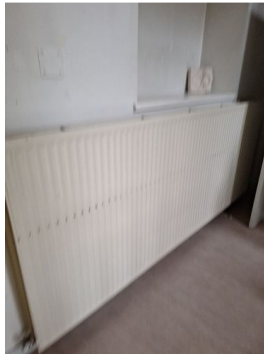
Radiateur sur palier escalier, vanne manuelle.

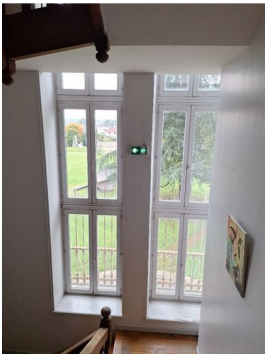
Menuiseries bois double vitrage vieillissantes et avec étanchéité non optimale dans escalier

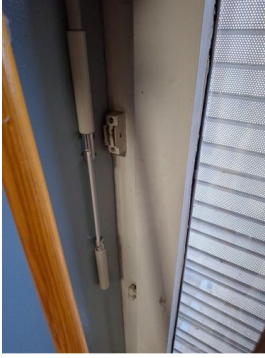
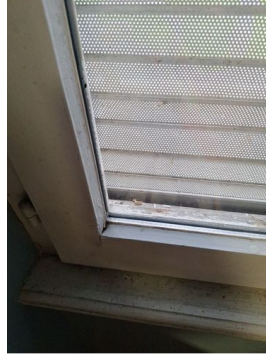
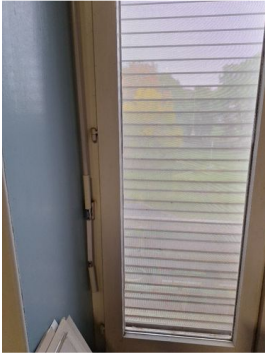
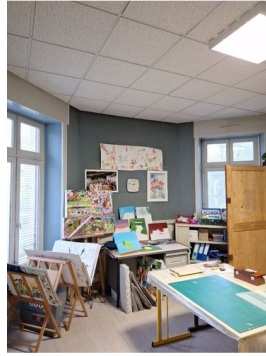
Menuiseries double vitrage bois  
Store manuels vieillissants

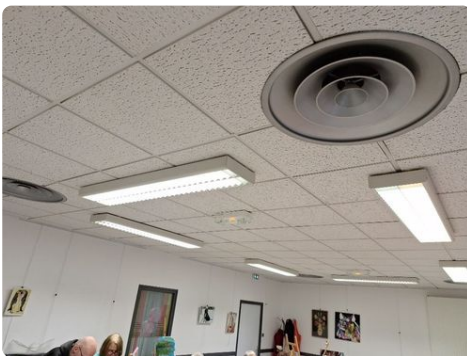
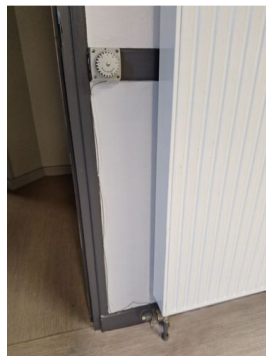
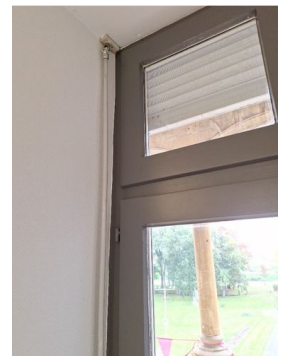
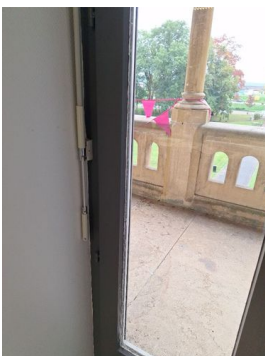
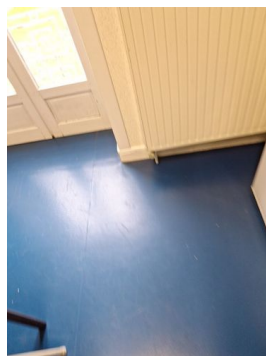
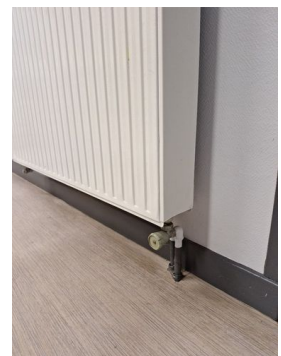
Occultations solaires disparates et en très mauvaise état.

régulation terminale de chauffage disparate.

4 grande bouches d'extraction dans la grande salle. ventilation H.S.

Kitchenette et évier fonctionnels mais obsolètes.

Sonde de température intérieure "sud", son état de fonctionnement n'est connu

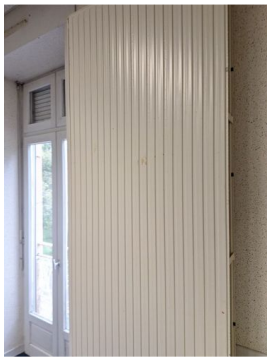
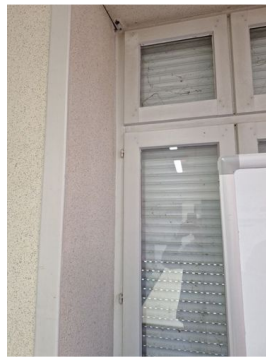
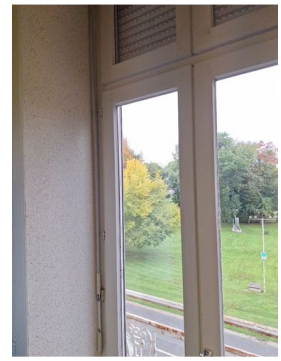
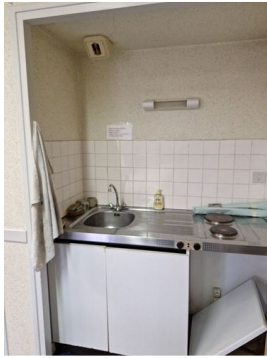
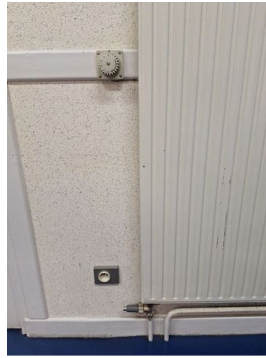
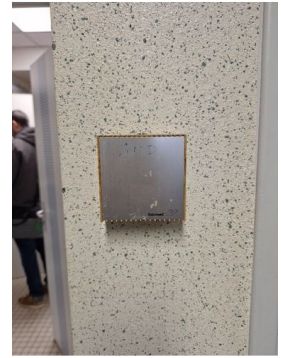
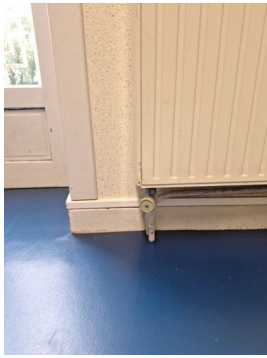
Vanne manuelles ou absence de vanne sur les radiateurs.

Pas de ventilation dans les bureaux

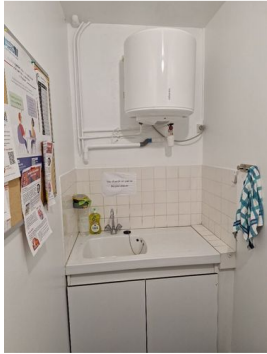
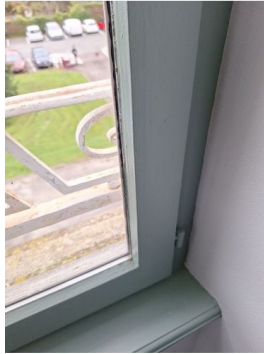
dans bureau, 1 seule fenêtre avec protection solaire.

Coin cuisine fonctionnelle, robinetterie mélangeuse à forte consommation

Pas de protection solaire sur façade nord toutes les menuiseries en bois double vitrage. L'étanchéité des cadres est mauvaise dû à l'usure des ces derniers.

Radiateurs en bon état avec vanne manuelle.

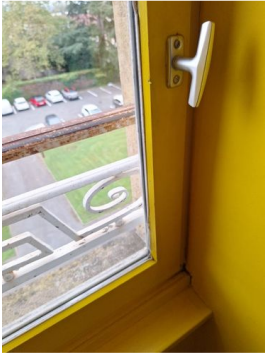
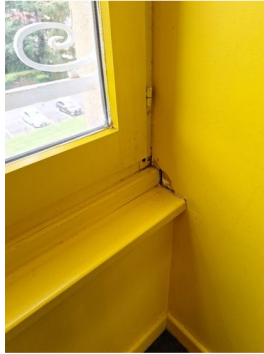
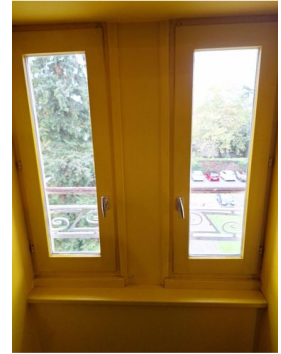
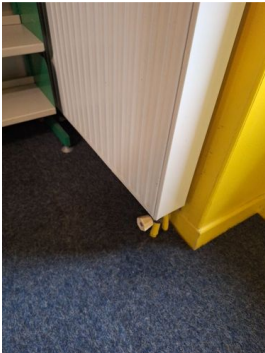
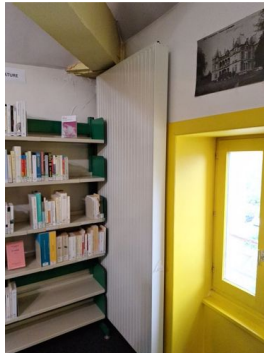
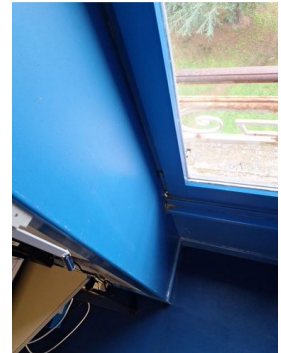
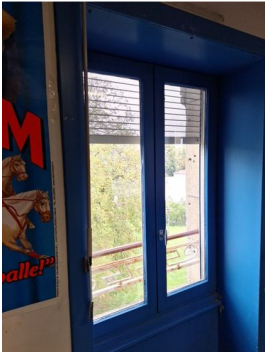
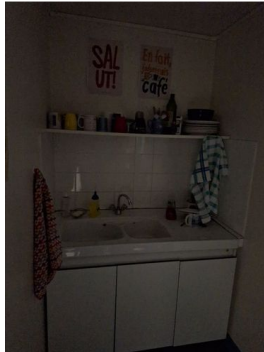
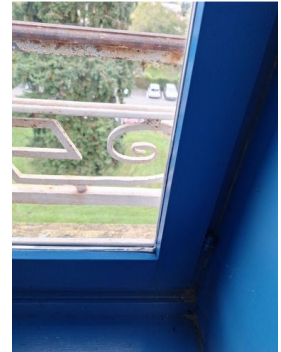
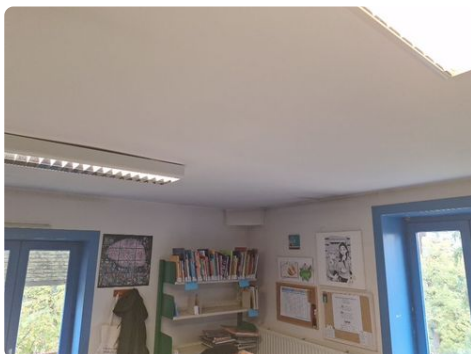
bureau hexagonal bibliothèque.

Pas de ventilation

2 protections solaire qui fonctionnent

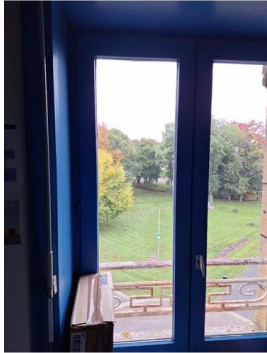
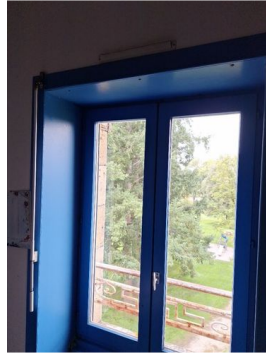
Protections solaires disparates, cadres des menuiseries en état d'usure avancée.  
Pas toutes les menuiseries au sud sont équipées de stores extérieurs.

Régulation des radiateurs disparates (tête thermo, manuelle, absentes...)

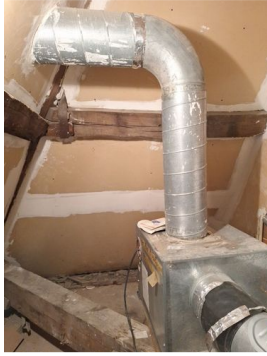
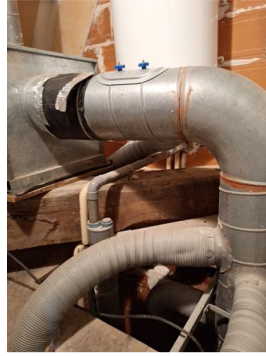
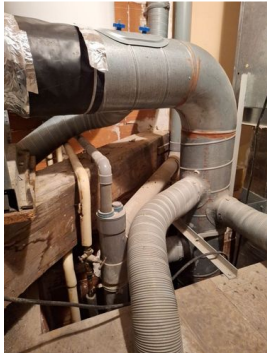
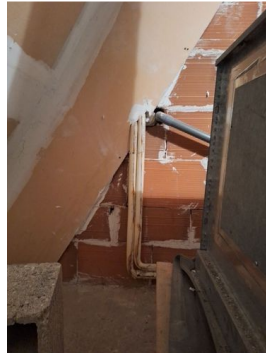
## Local technique ventilation

Les 2 caissons sont H.S.

Un caisson (Aldes) est dédié à l'extraction dans les blocs sanitaires

Un caisson (CIAT) est dédié à l'extraction du local activité du R+1 (local avec les grande bouche de ventilation en plafond)

Le degré coupe feu des gaines en traversée de plancher devra être repris.

L'ensemble du système de ventilation sera à déposer et repenser dans le cadre du nouveau projet.
