**STUDIS INGENIERIE**

**2509-142-GUEUGNON Château d'Aux**

## ELECTRICITE

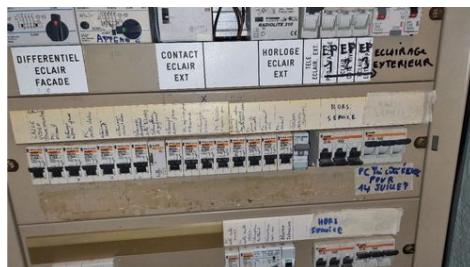
Des réseaux d'eau passent dans le faux plafond du local électrique. Il conviendra de dévier ces réseaux en dehors du local lors des travaux.

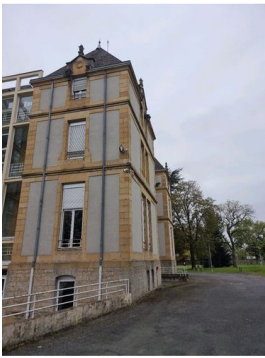
Des caméras de vidéo-surveillance sont existantes en façade. Celles-ci sont assez récente et pourraient être conservée.
